**Programa:** Monitoreo y Control del Estado Operativo y Mantenimiento de Plantas.

**Subprograma:** Pasivos Ambientales.

**Período:** Enero a Diciembre de 2015.

## 1.1. Petrobras Argentina S.A.

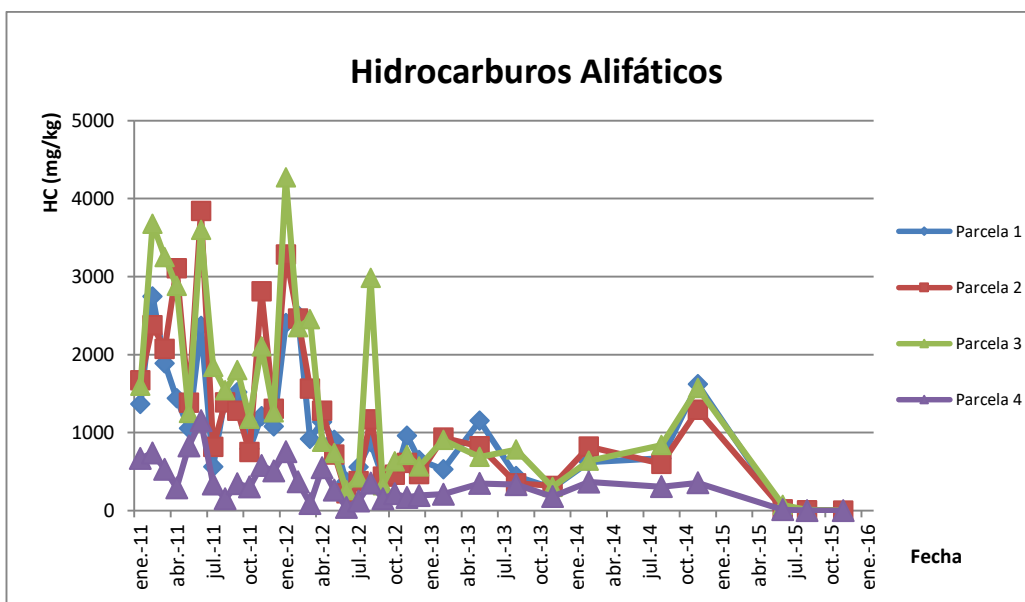
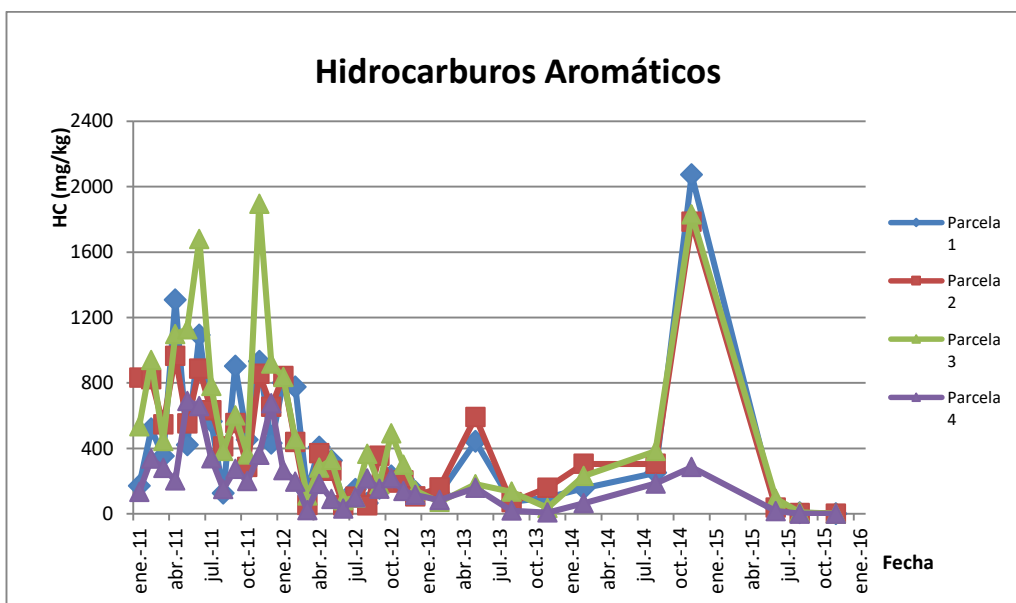
Se solicitó a la empresa los monitoreos correspondientes al año 2015 (Certificados de Cadena de Custodia y Protocolos para Informe), los mismos fueron volcados en un gráfico donde se puede apreciar la tendencia decreciente en concentración de Hidrocarburos Totales en suelo en las cuatro parcelas de la Zona No Saturada del Landfarming, como así también la concentración de Hidrocarburos Alifáticos y Aromáticos. En el año 2015 los resultados de los monitoreos arrojaron valores muy inferiores a los históricos, por solicitud del OPDS mediante la Resolución 057/15, el monitoreo del Landfarming deberá realizarse en forma trimestral y mediante la técnica EPA 8015D y así se viene realizando desde mediados de 2015, anteriormente se realizaba con la técnica EPA 418.1. Se sospecha que los valores llamativamente inferiores a los históricos sea debido al cambio de técnica analítica, de todas maneras no se dispone de suficiente cantidad de datos para sacar conclusiones, se seguirá prestando atención a posteriores monitoreos.

A continuación se muestran gráficos de concentración de Hidrocarburos Totales en Suelo, Hidrocarburos Alifáticos e Hidrocarburos Aromáticos en Zona No Saturada, Landfarming, en mg/kg desde enero de 2011 hasta diciembre de 2015.

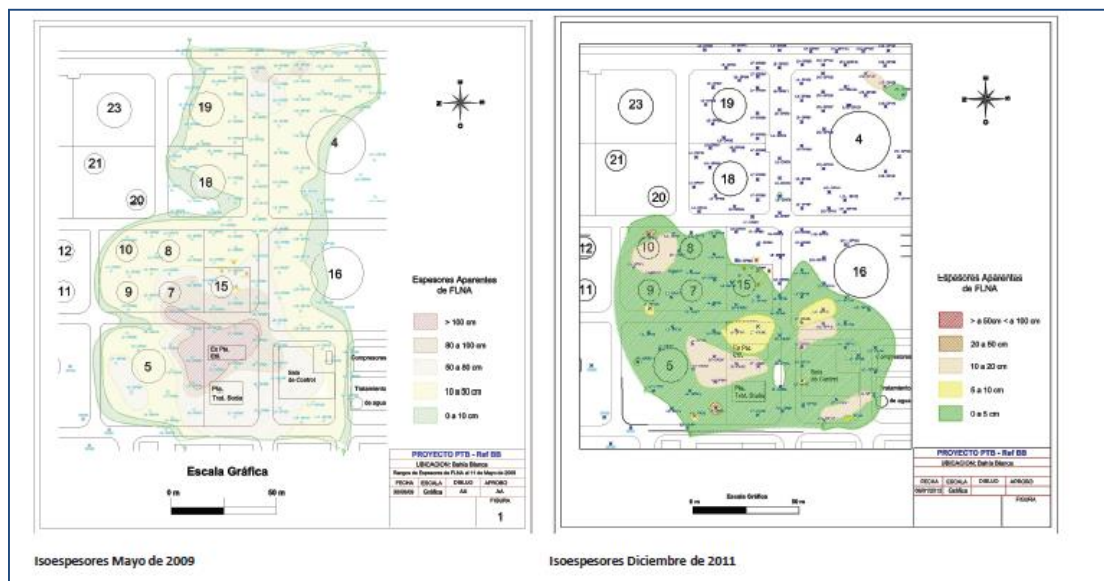
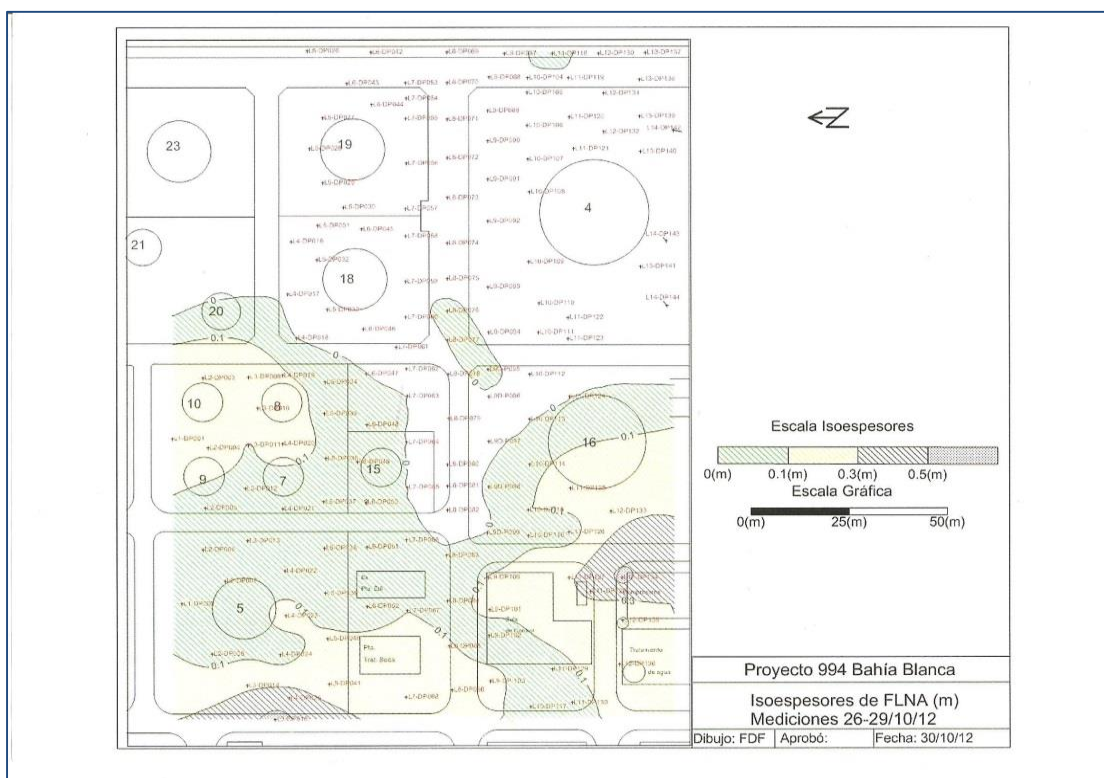
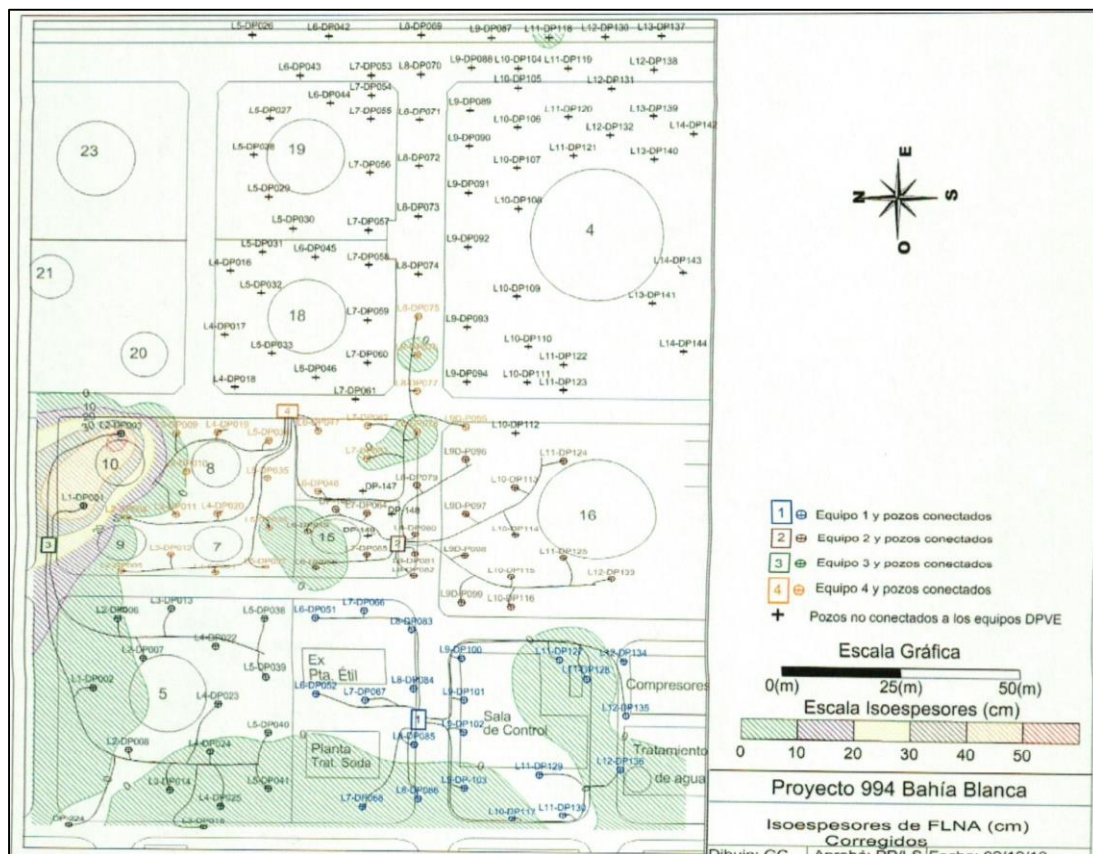
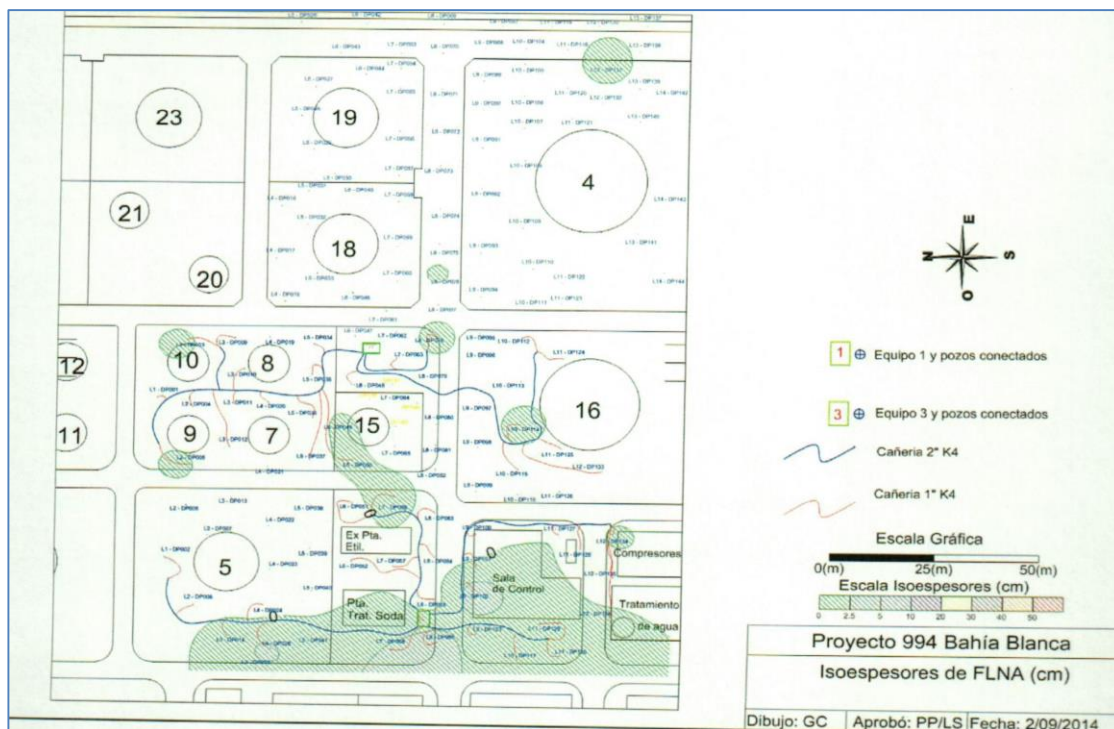
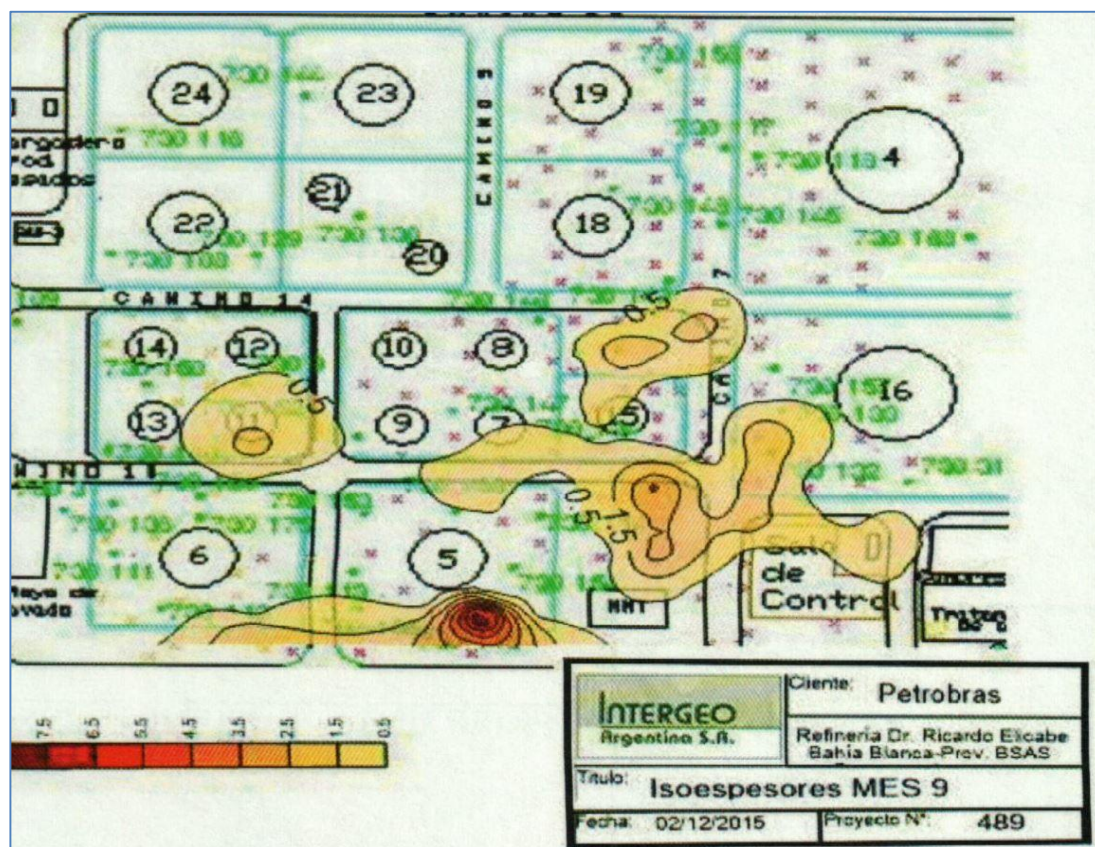
### Figura 1: Comparación de evolución de isoespesores de FLNA desde 2009 hasta 2015 (Pluma FG)

La técnica aplicada (Dual Phase Vacuum Extraction) se encuentra en una etapa asintótica del proceso para el sector pluma FG, tal como se muestra en los Gráficos 1 al 12 del Anexo Pasivos Ambientales (páginas 38 a 44). La empresa continua trabajando actualmente en la pluma FG.

Se logró una reducción del tamaño de la pluma y del espesor de la FLNA, lo que denota la efectividad del método utilizado, tal como se aprecia en la siguiente Figura (Puma FG).

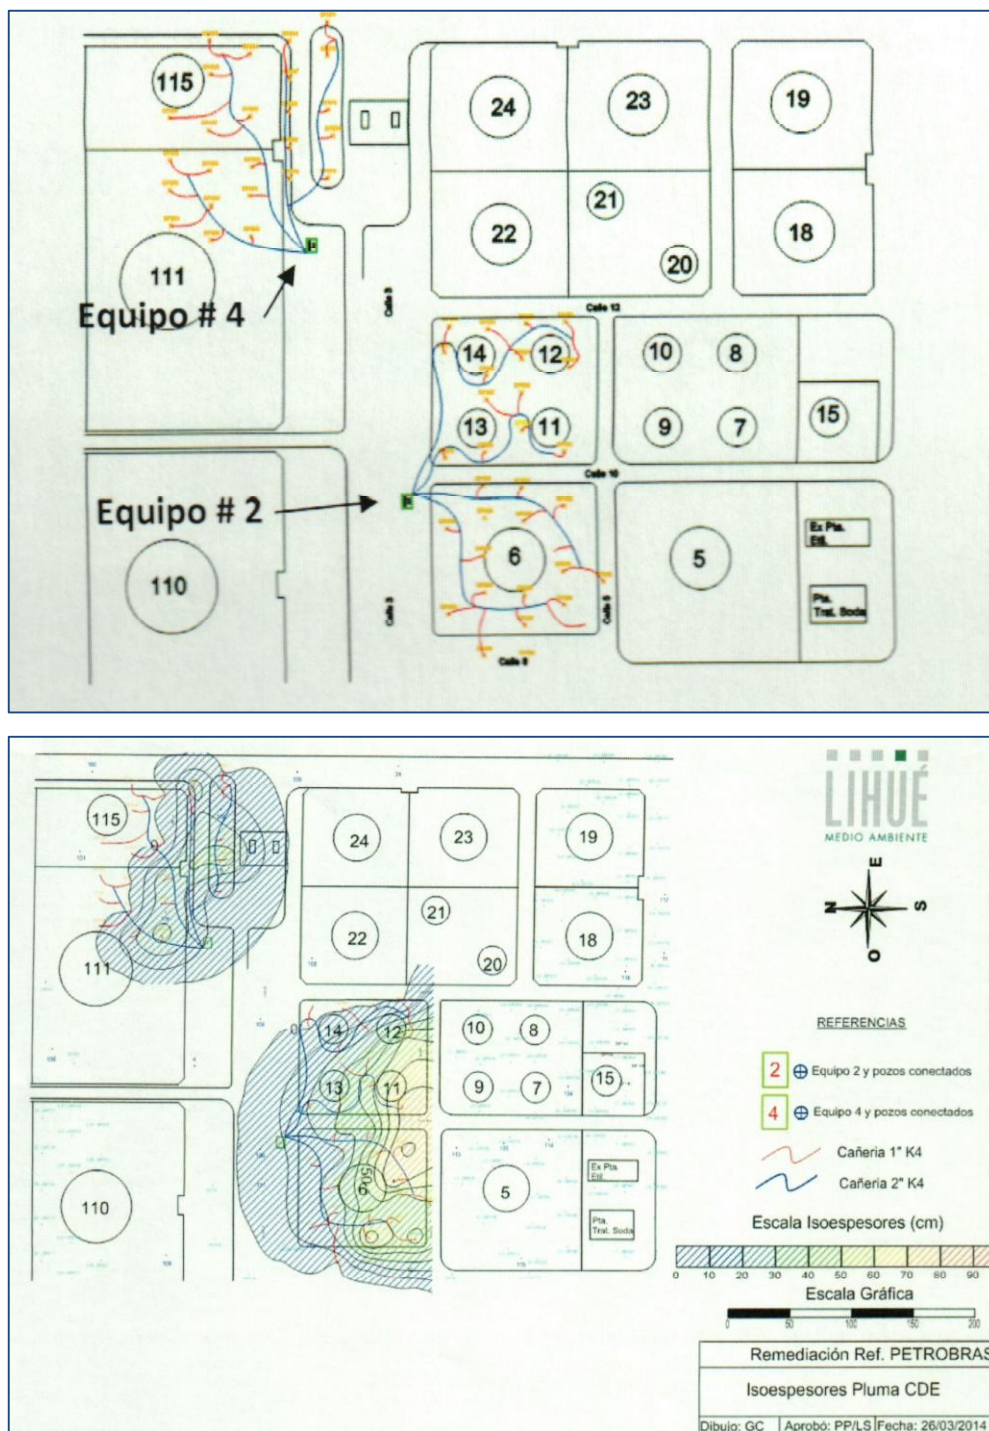
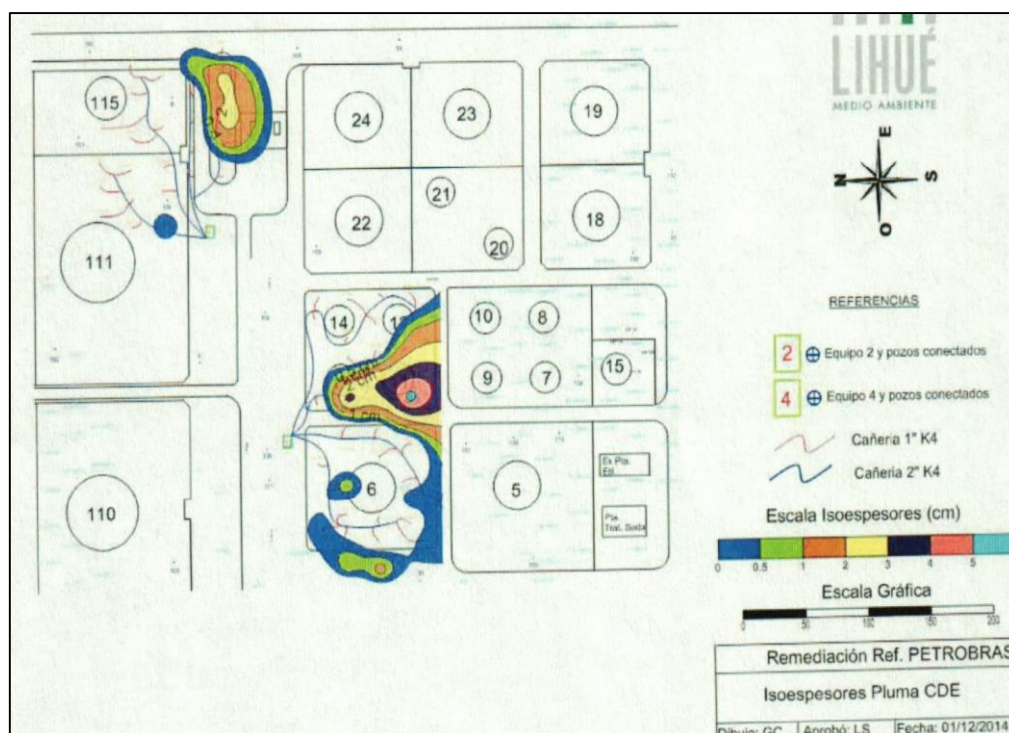
**Figura 2: Comparación de evolución de iso-espesores de FLNA durante el año 2014/2015 (Pluma CDE)**

Para la remediación de la pluma CDE se realizó el monitoreo solicitado por OPDS a partir del 30 de enero de 2014 con una frecuencia mensual. El total de producto recuperado a noviembre de 2014 por los dos equipos durante los meses de operación fue de 8950 litros de FLNA. Durante el año 2015 fueron recuperados 1910 litros en la Pluma CDE. La empresa continúa con la eliminación de los espesores de FLNA con los equipos 2 y 4 sobre la Pluma CDE. Dados los bajos espesores se realizará tareas puntuales de extracción sobre los pozos que continúan registrando presencia de FLNA. Se concluye que el proceso iniciado por Lihúe Ingeniería S.A. ha arrojado resultados óptimos para el sector CDE ya que se ha registrado un descenso considerable de

espesores de FLNA desde el inicio de las operaciones (ver Gráficos 13 y 14, Anexo Pasivos Ambientales, páginas 44 y 45).

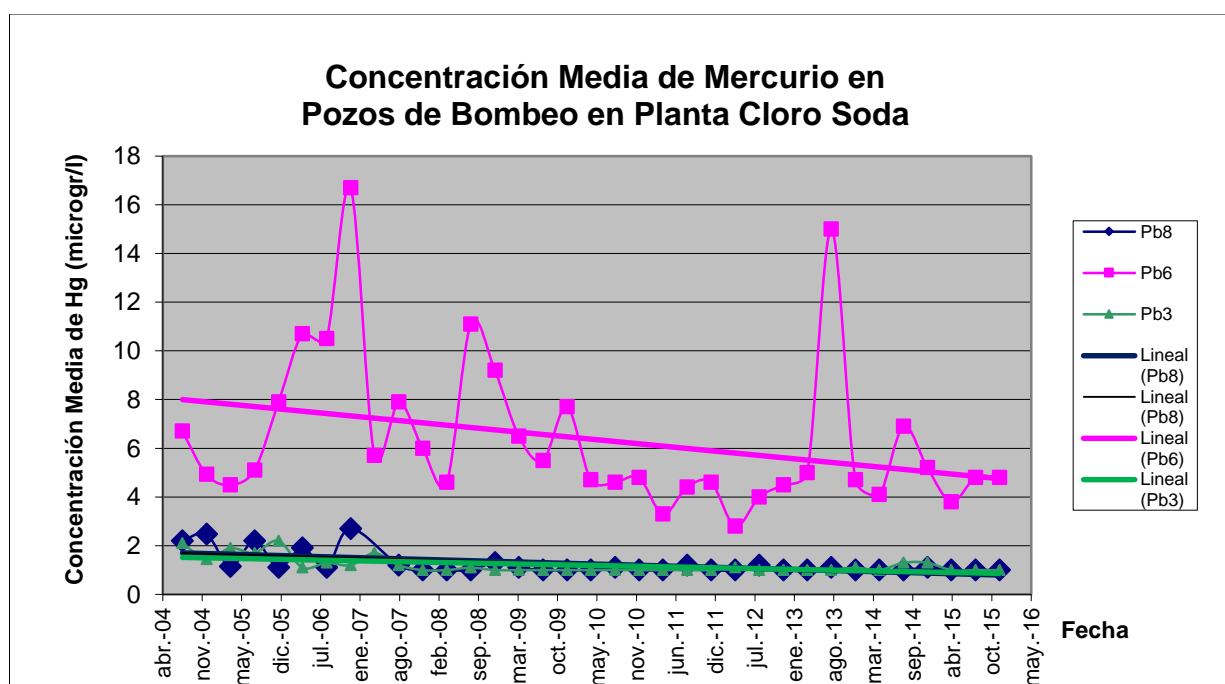
Desde abril de 2004 a diciembre de 2015 los resultados analíticos de los tres pozos de bombeo (Pb3, Pb6 y Pb8) permitieron señalar que la evolución de la concentración de mercurio es levemente decreciente en su totalidad; presentando una tendencia estable en los pozos de bombeo Pb3 y Pb8 (1 µg/l).

En los tres pozos de bombeo las concentraciones de mercurio desde el inicio del programa de confinamiento tienden a disminuir. En los últimos controles hay una estabilización relativa de las concentraciones detectadas.

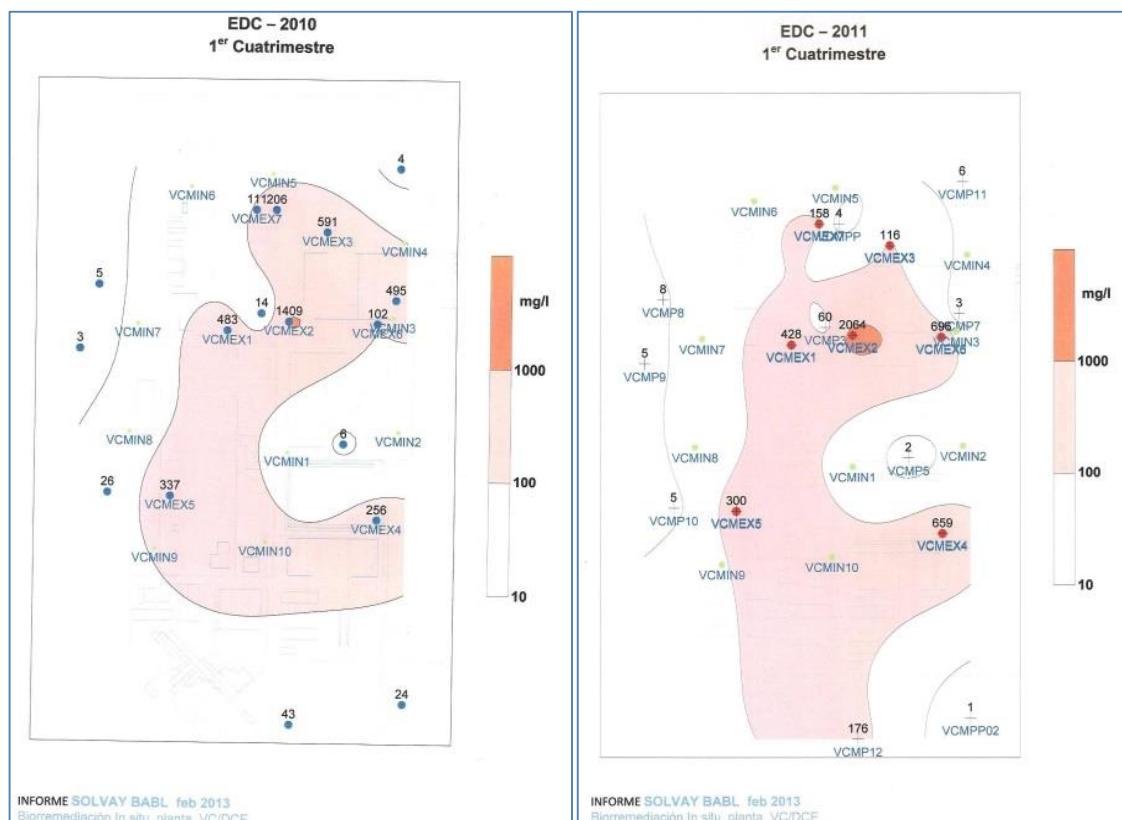
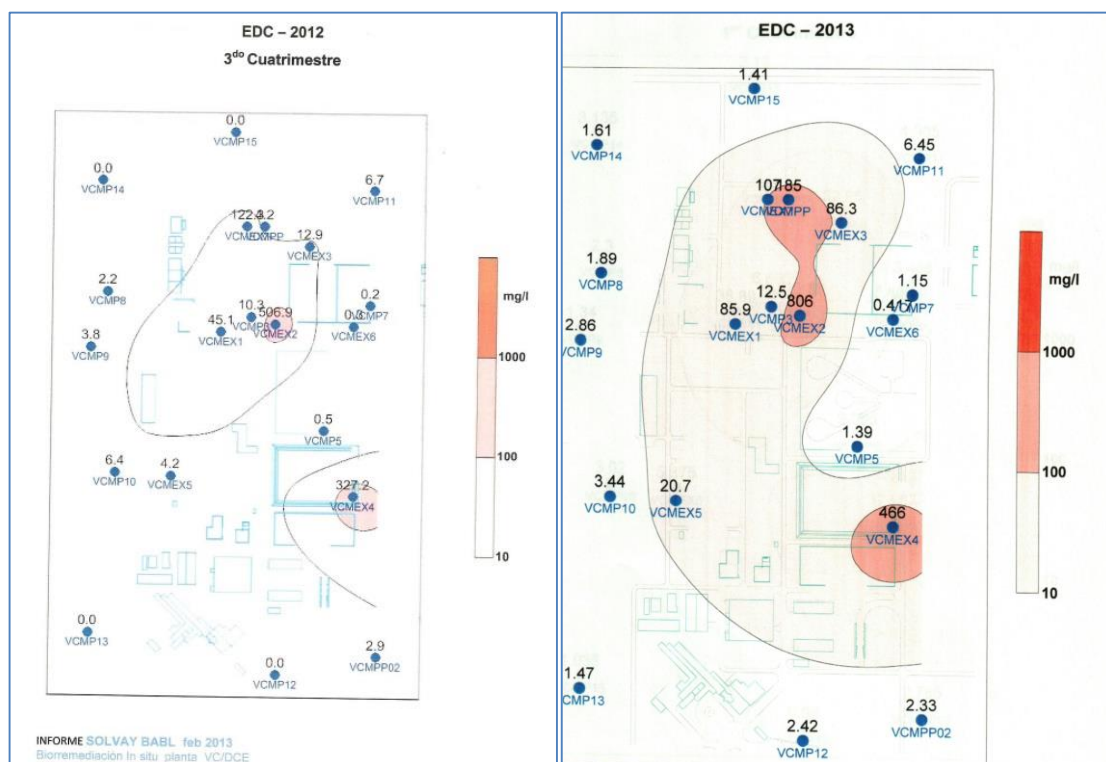
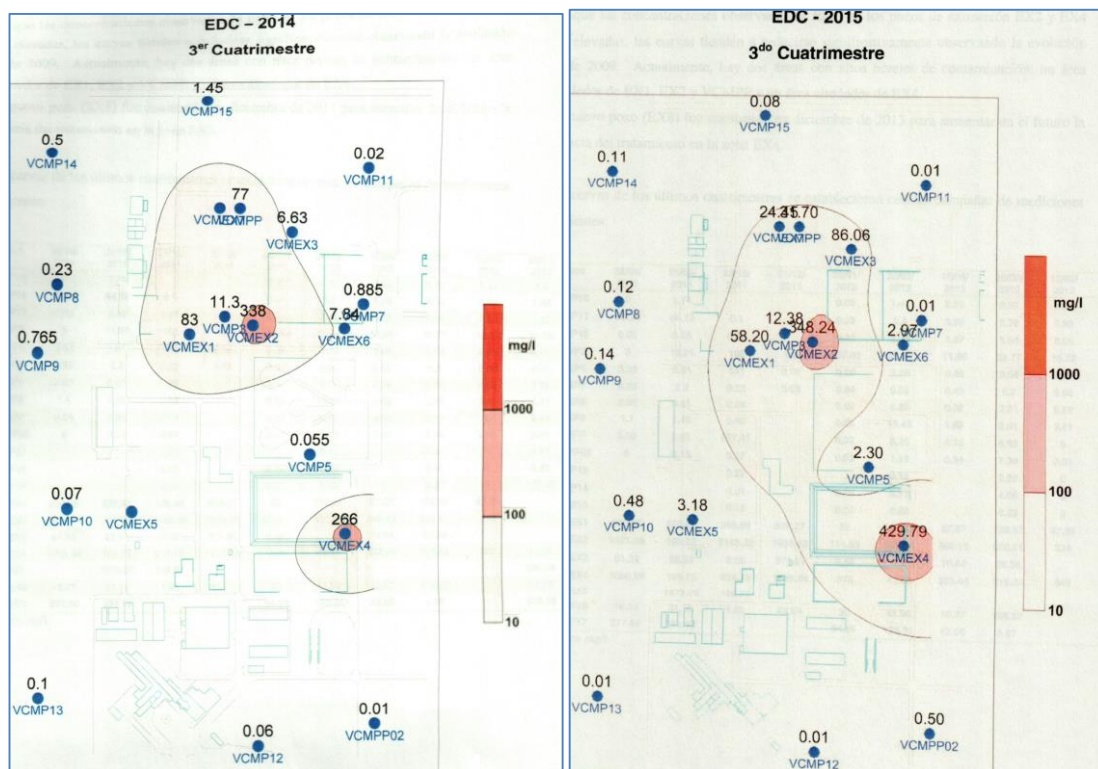
**Figura 2: Comparación de isoconcentración de EDC entre 2010 y 2015**

El área delimitada por las curvas de isoconcentración se ha reducido significativamente con respecto a años anteriores. (Ver Figura 2, Gráficos de Isoconcentración de EDC).

El modelo hidrodinámico elaborado en esa área muestra que el sistema trabaja muy bien para evitar una dispersión lateral y vertical de la pluma. Del mismo modo, tal cual lo demuestra la evolución de las concentraciones en los pozos de monitoreo alrededor del área de CVM, se observa que la pluma no migra.

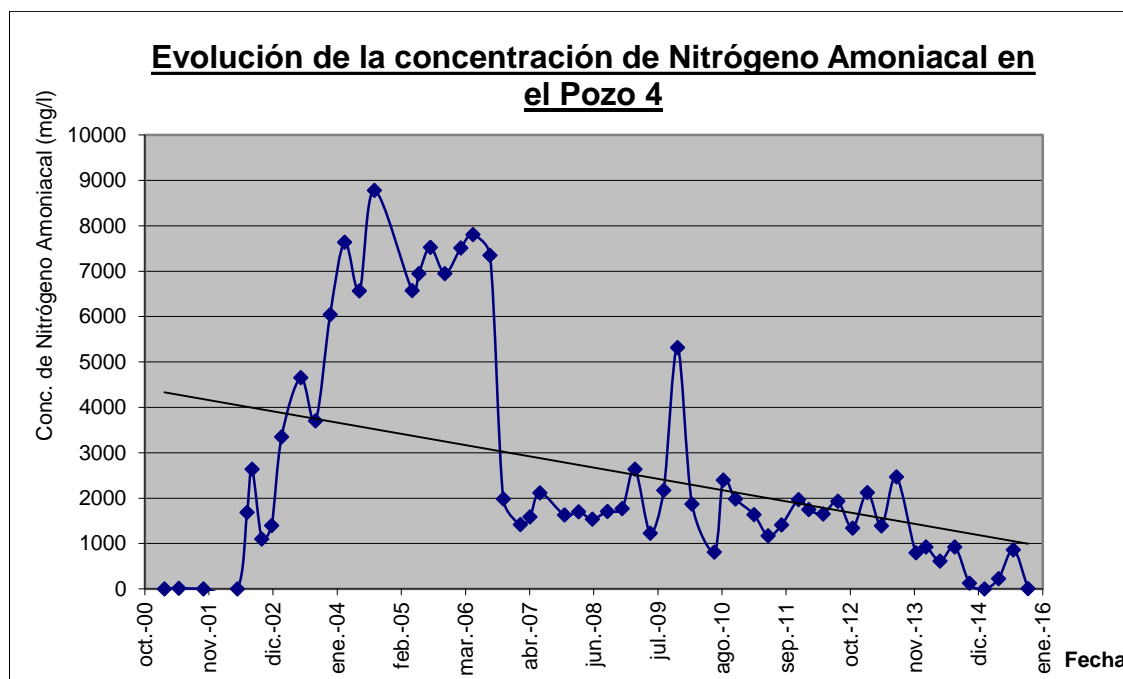
El siguiente gráfico muestra la evolución de la concentración de nitrógeno amoniacal en el pozo 4 hasta fines del año 2015. Este es el pozo de mayor concentración de nitrógeno amoniacal inicial y es el que se utiliza para bombeo y posterior despojo con aire en la planta Branch.

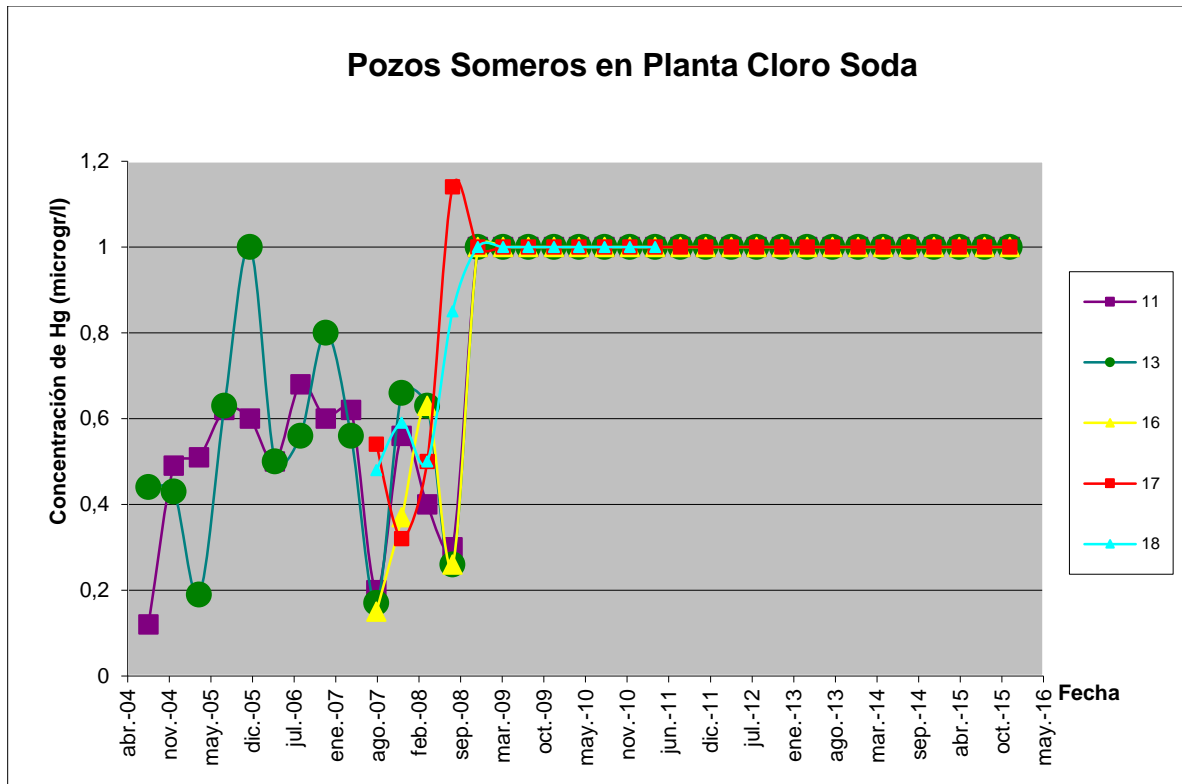
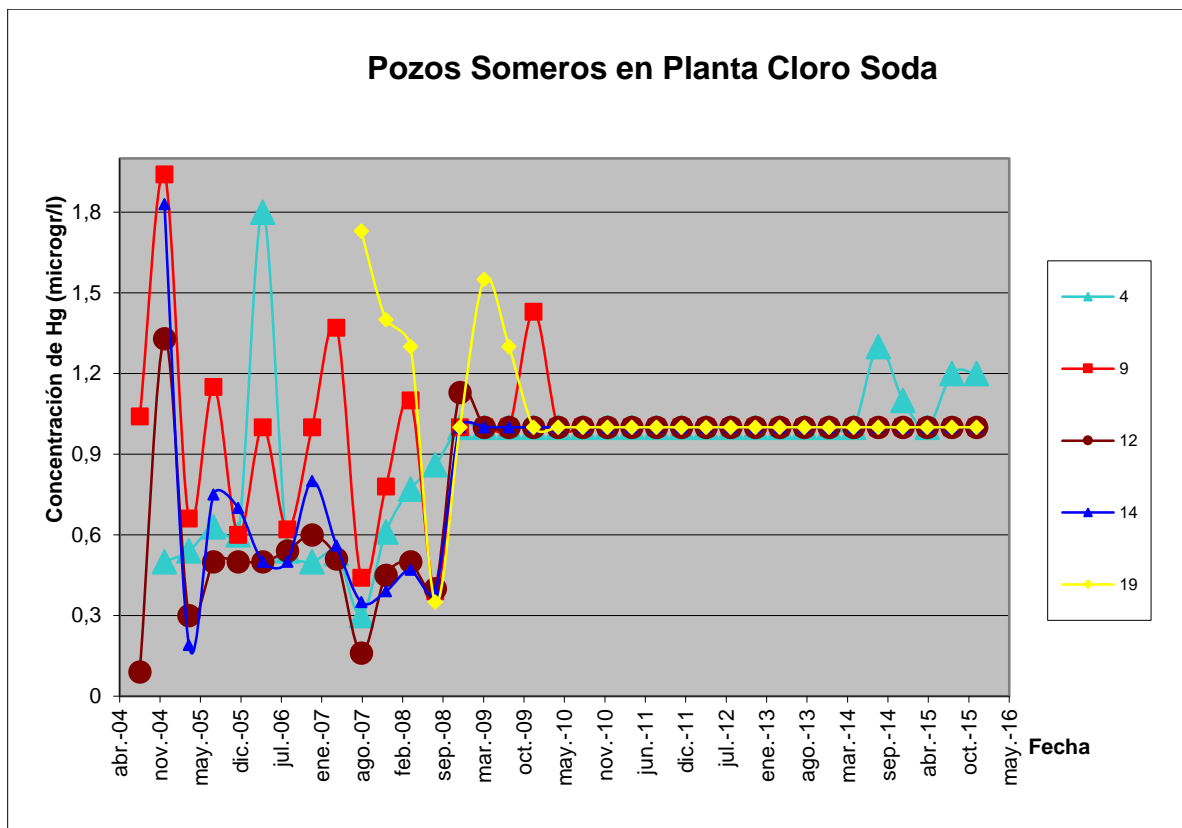
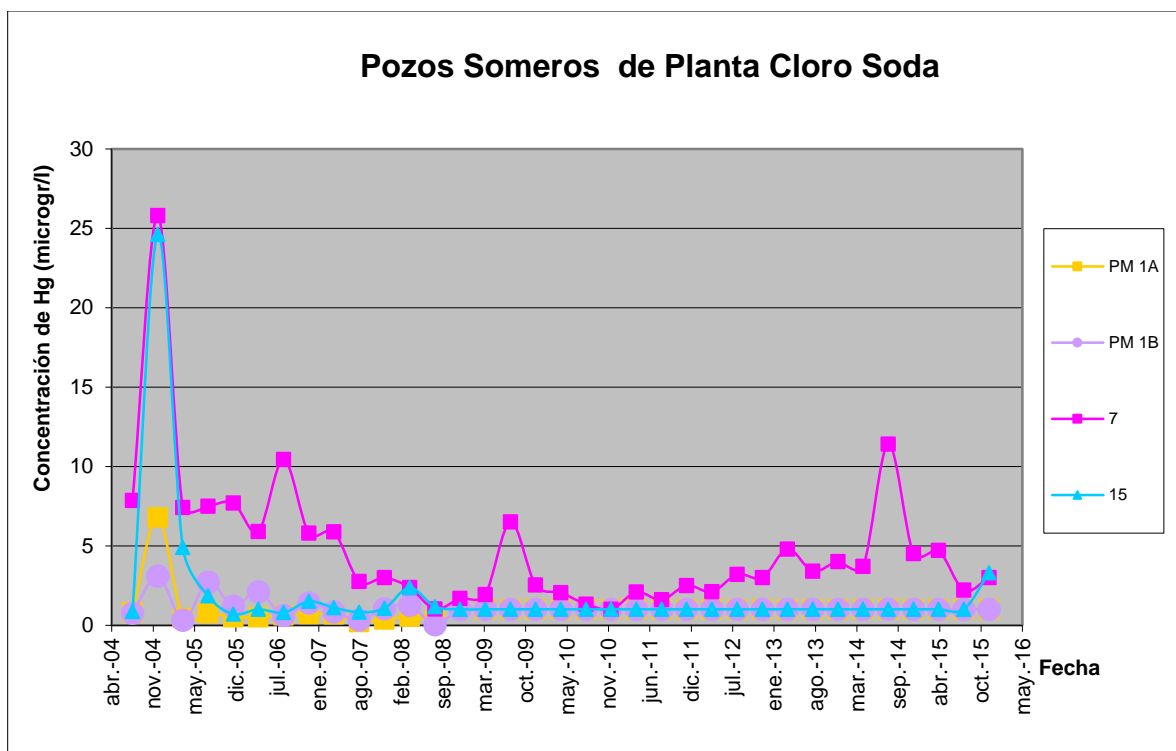
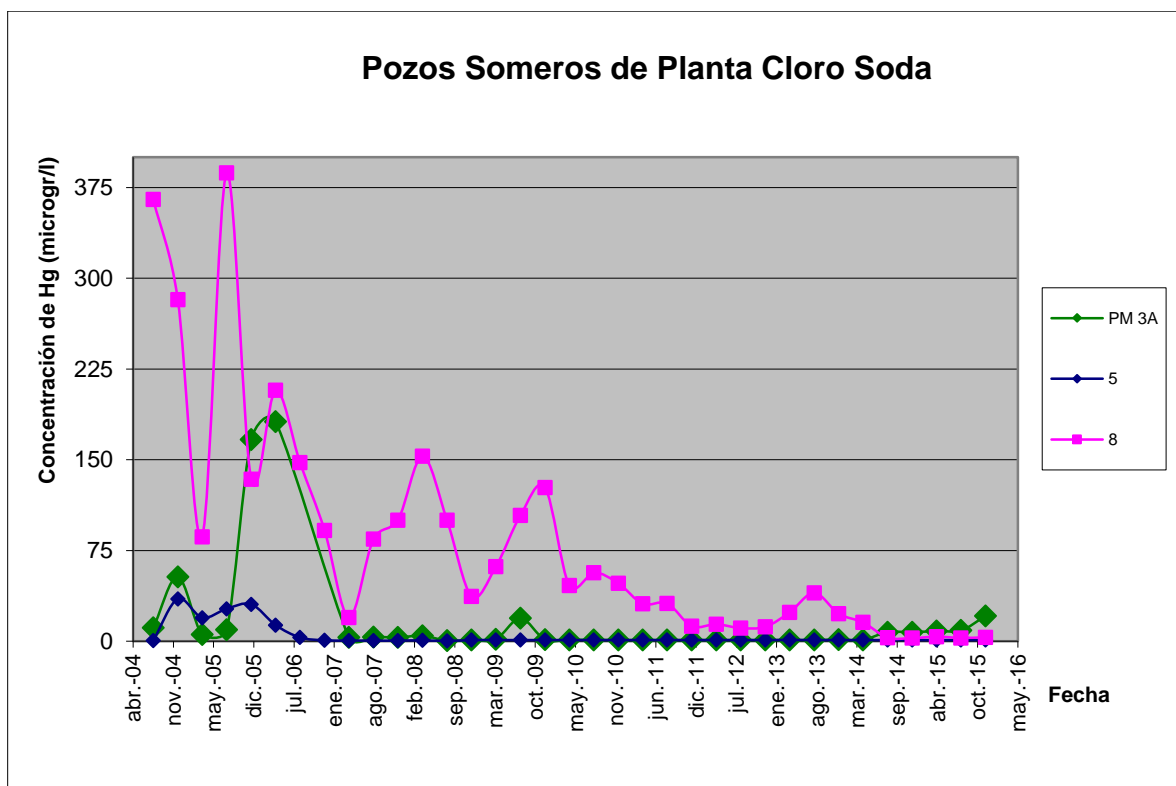
Una vez constatadas las condiciones de confinamiento hidráulico en el sistema acuífero se produjo una continua tendencia levemente decreciente en las concentraciones de mercurio en el acuífero freático en 8 (ocho) pozos de observación SOMEROS y en los restantes 9 (nueve) pozos la tendencia de la concentración de mercurio se mantiene estable, tal como viene manifestándose año tras año. Ver Gráficos 16 a 19 en el Anexo Pasivos Ambientales (páginas 47 y 48).

Durante el año 2015 se detectaron valores más altos que los históricos en el pozo Pm 3A y un valor más alto en el último período 2015 en el pozo Pm15 (pozos someros).

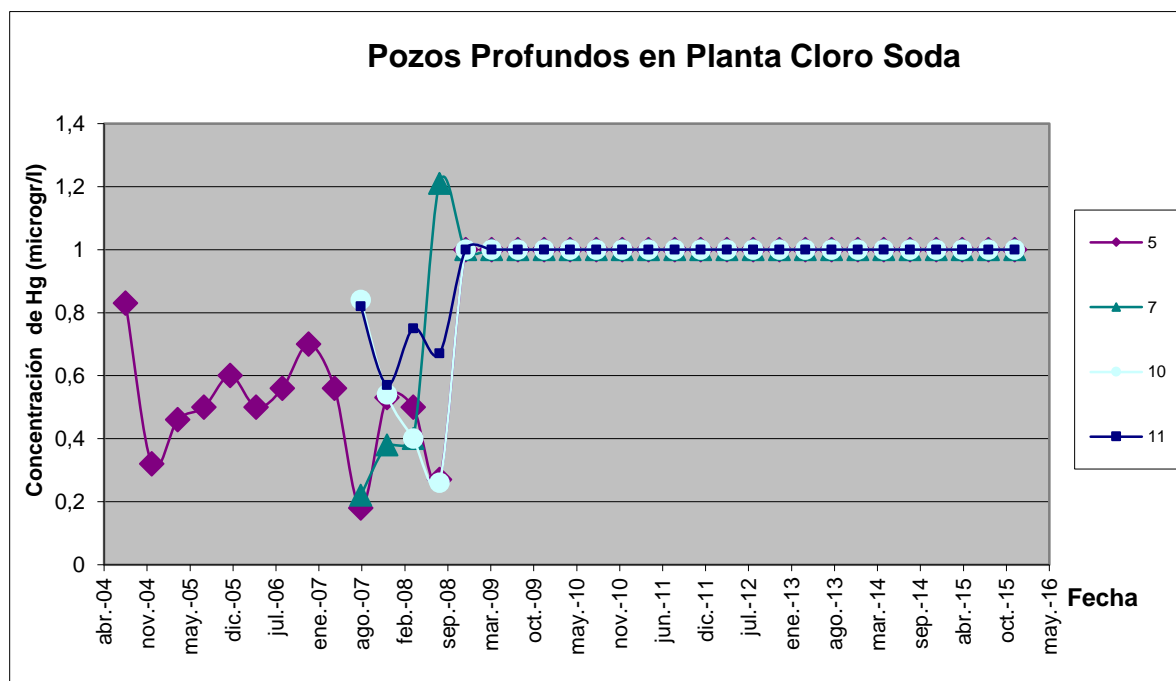
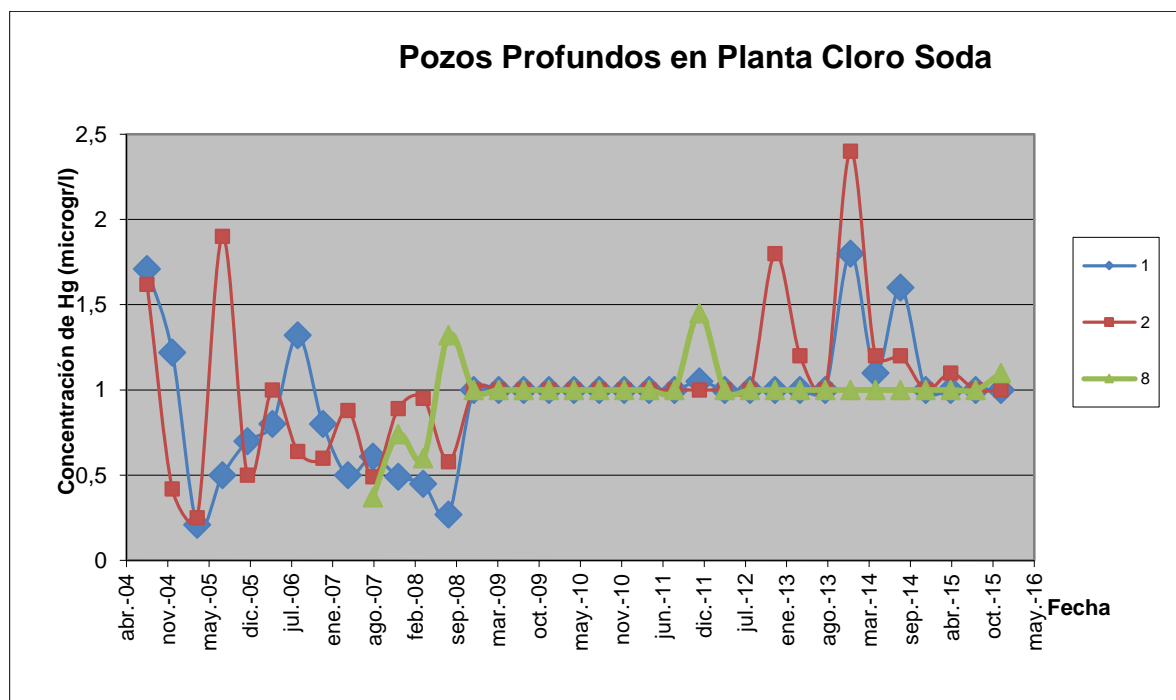
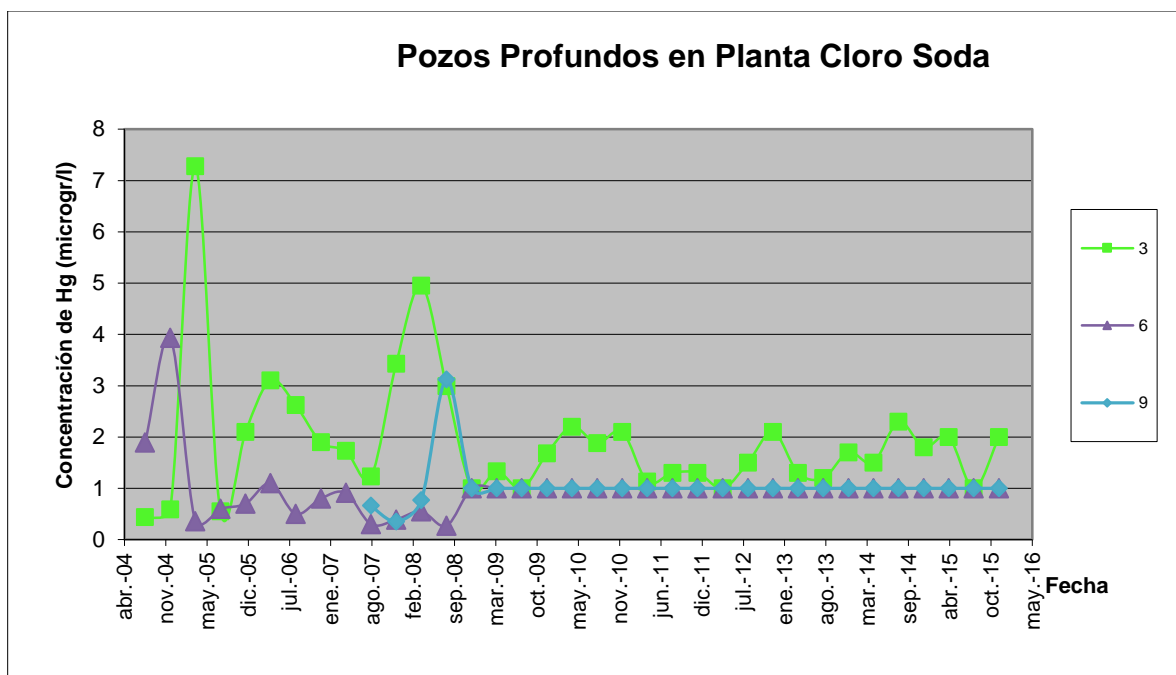
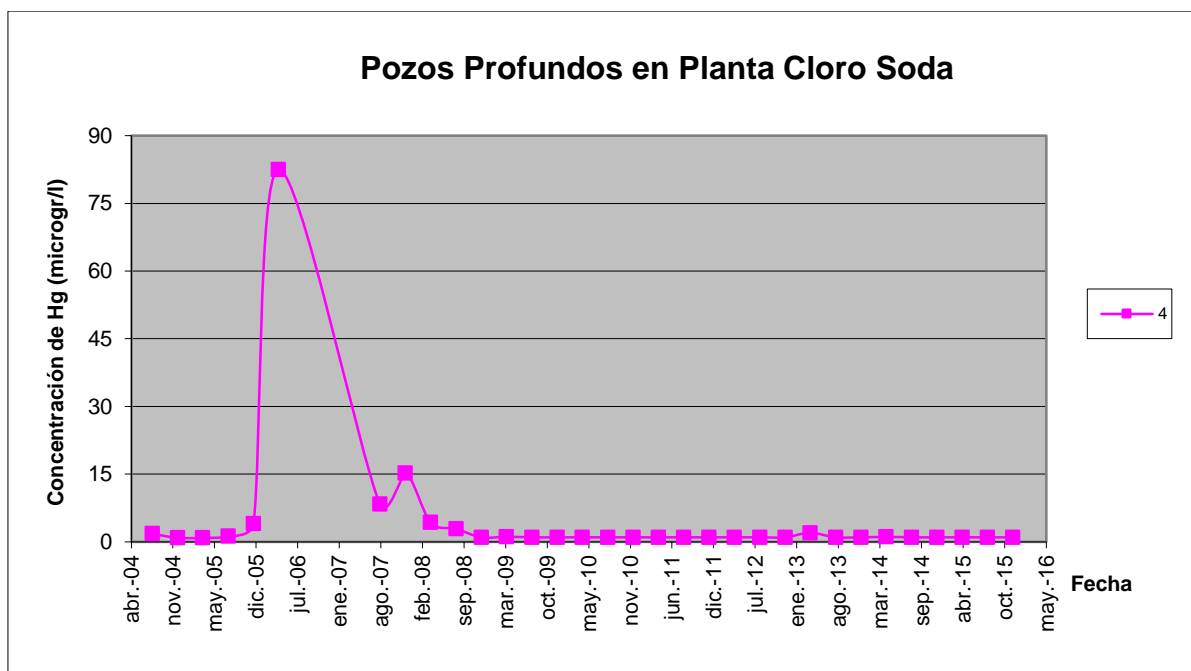
En el acuífero inferior (pozos de monitoreo PROFUNDOS) los valores de concentraciones de mercurio son en general estables y valoradas en 1 µg/l, salvo el P3 con valores levemente superiores, aunque con un máximo de 2 µg/l. La tendencia general en 4 (cuatro) de los pozos profundos es levemente decreciente y los 7 (siete) pozos restantes se mantienen estables, manteniéndose también la tendencia manifestada en años anteriores. Ver Gráficos 20 a 23 en el Anexo Pasivos Ambientales (páginas 49 y 50).

Solamente el pozo P3 acusa valores algo superiores a la unidad (pozos profundos).

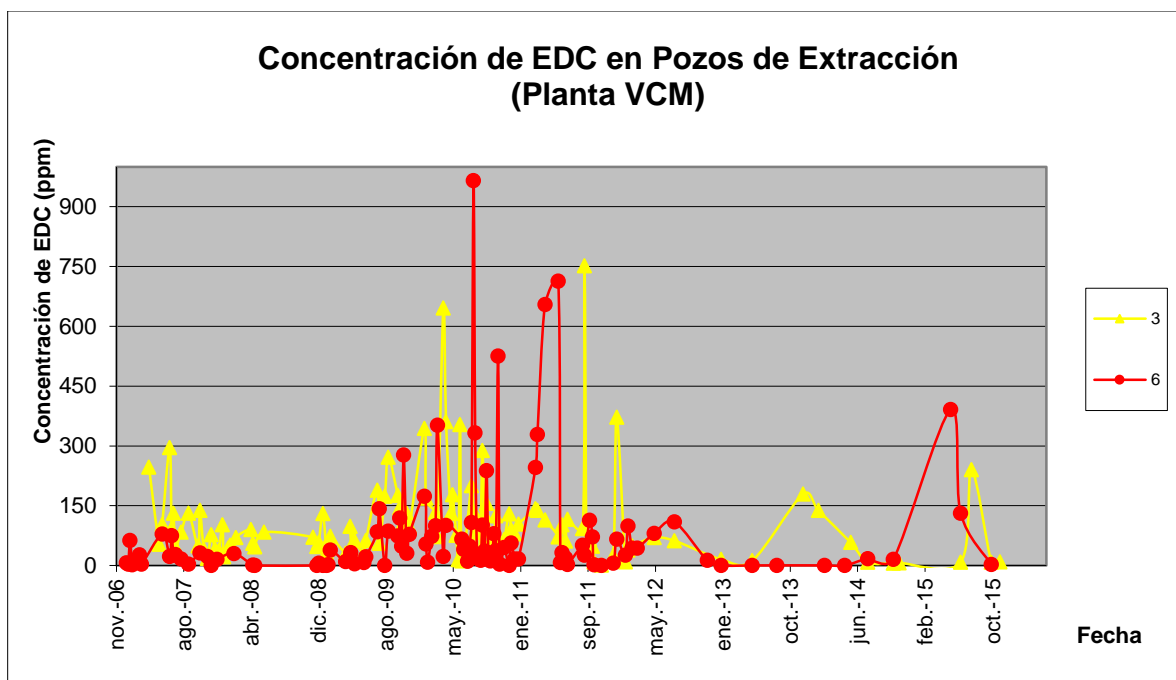
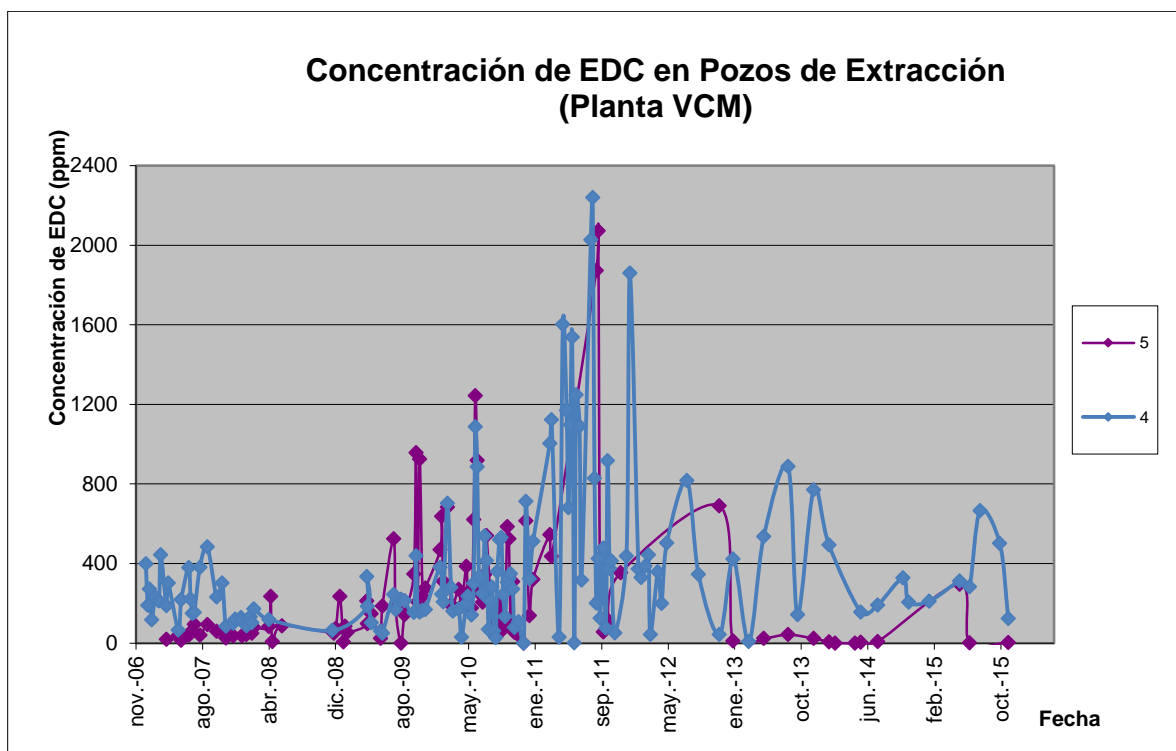
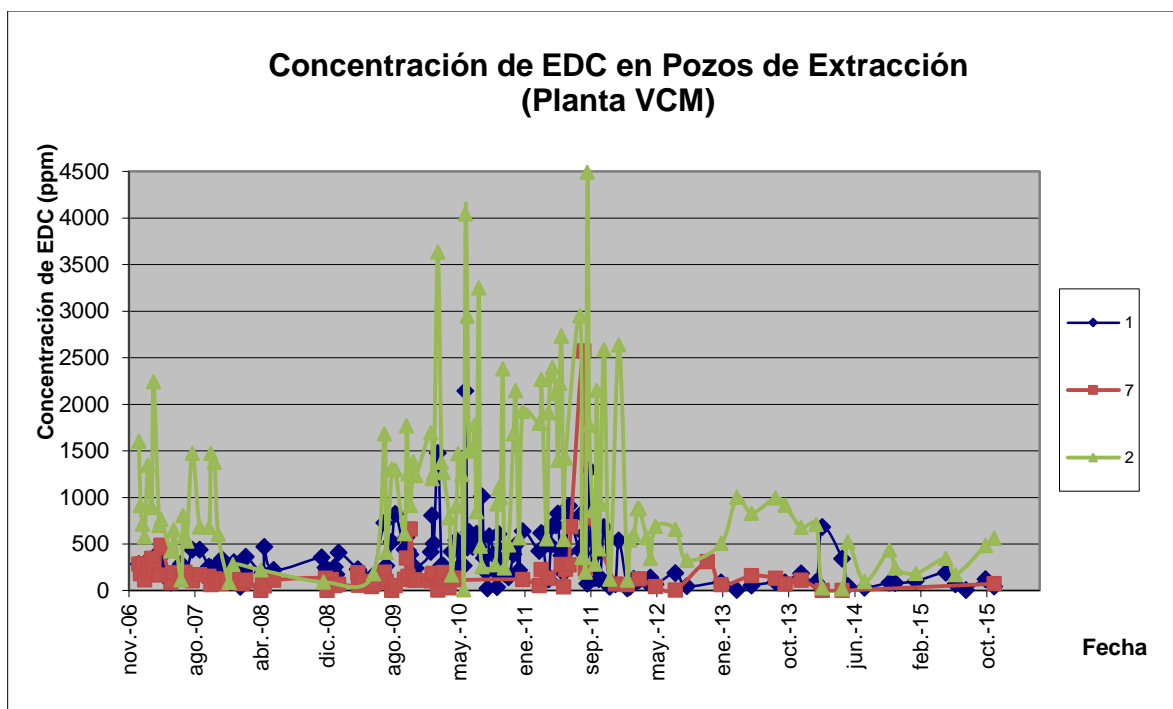
En los últimos años, las concentraciones de EDC han aumentado en varios pozos a concentraciones muy elevadas debido a las fugas de EDC en el marco del Proyecto CS. Desde el año 2012 las concentraciones de EDC bajaron en casi todos los pozos, actualmente se observan fluctuaciones en los pozos de extracción, pero con concentraciones más bajas, esto podría deberse a la finalización del proyecto CS (septiembre de 2012); ver Gráficos 24 al 26 en el Anexo Pasivos Ambientales (páginas 53 y 54).
