**Programa:** Monitoreo y Control del Estado Operativo y Mantenimiento de Plantas.

**Subprograma:** Pasivos Ambientales.

**Período:** Enero a Diciembre de 2015.

## 1.1. Petrobras Argentina S.A.

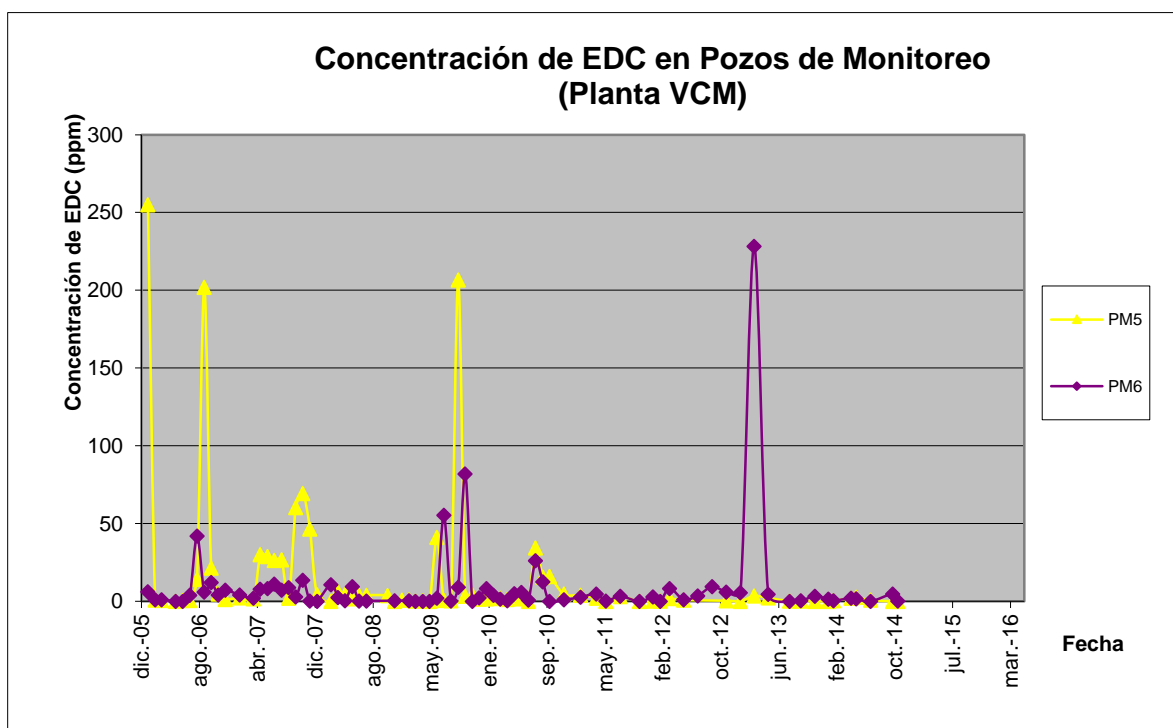
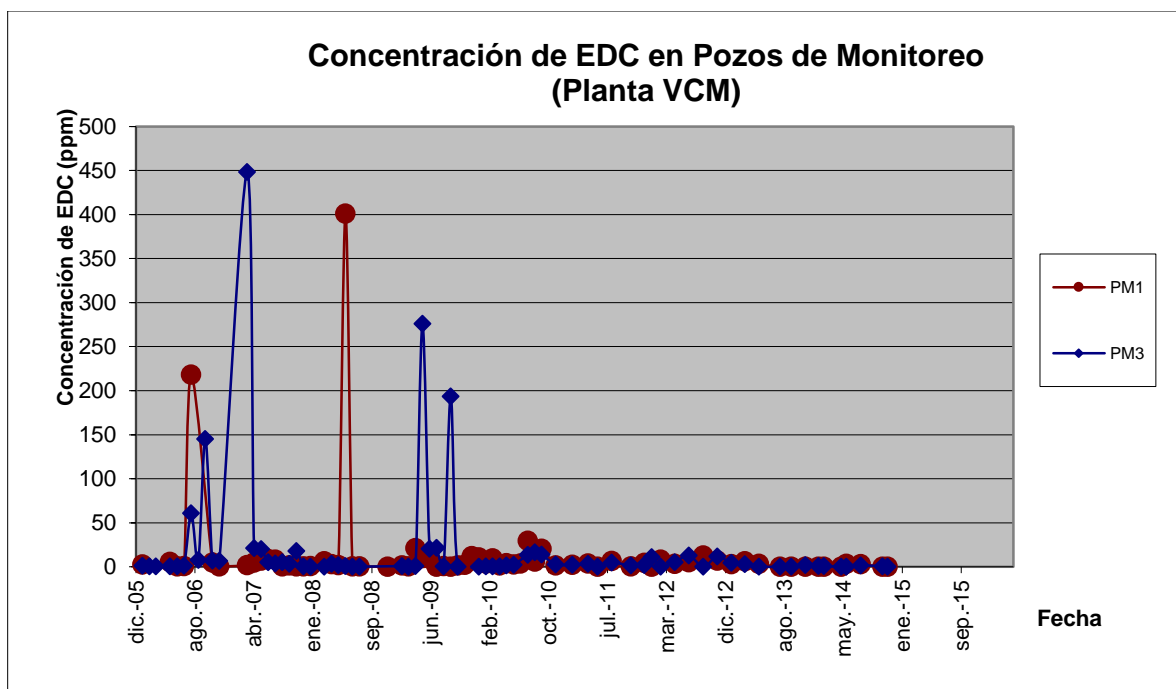
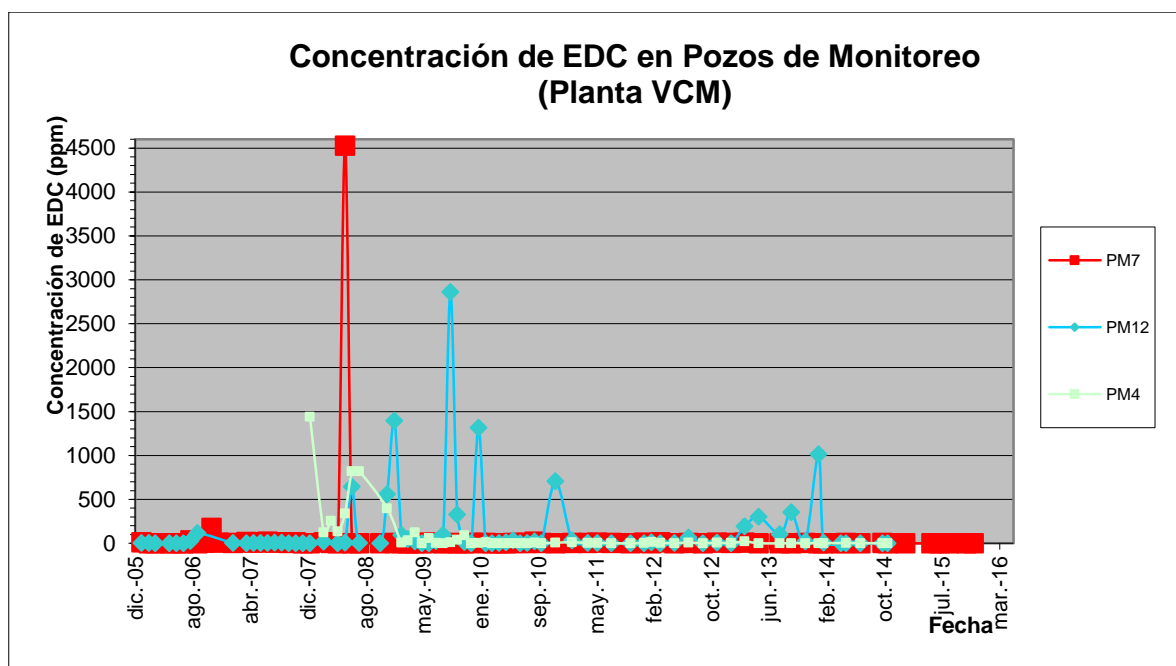
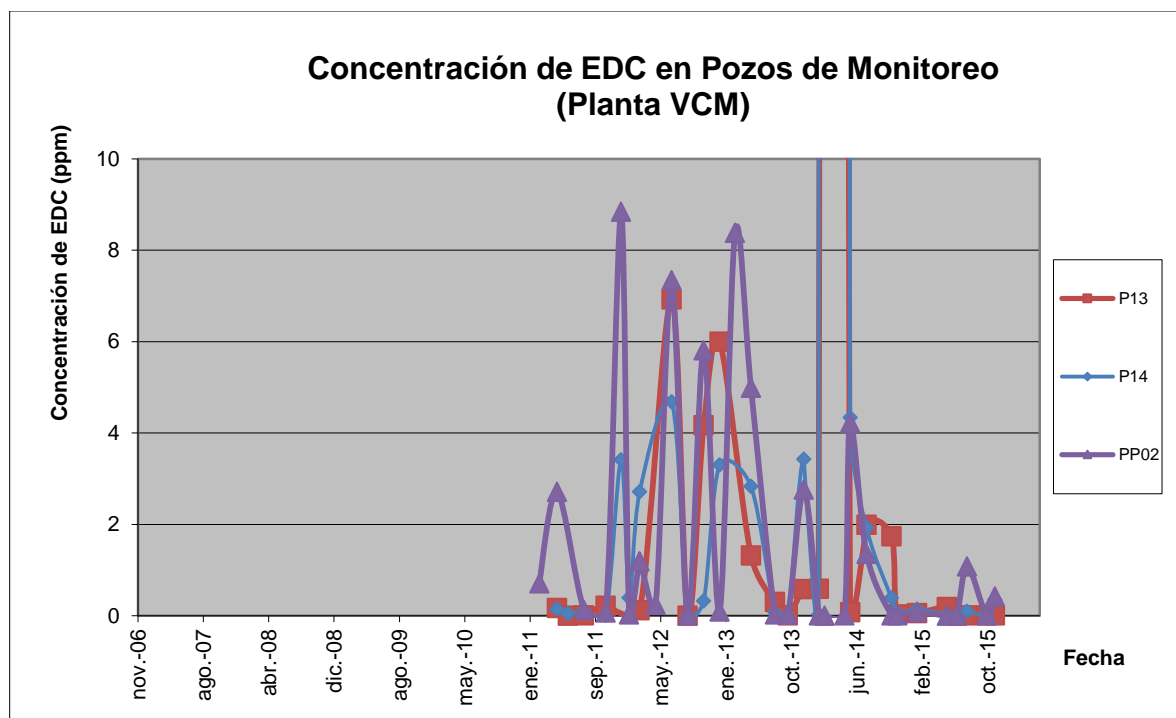
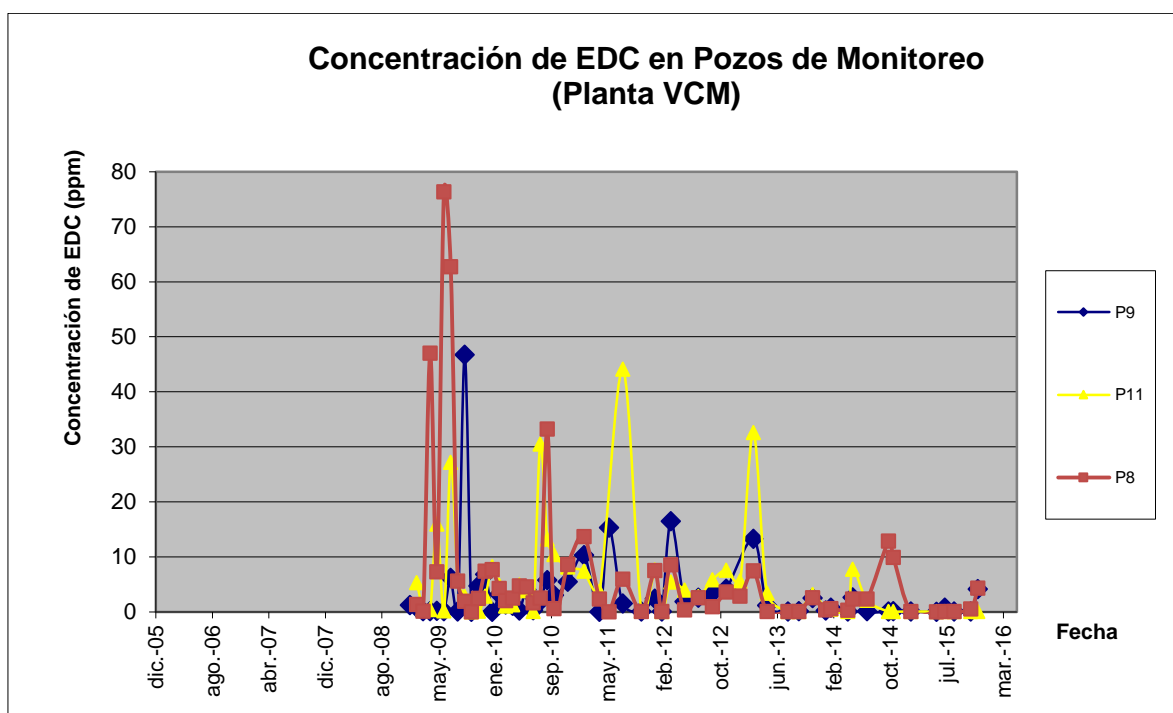
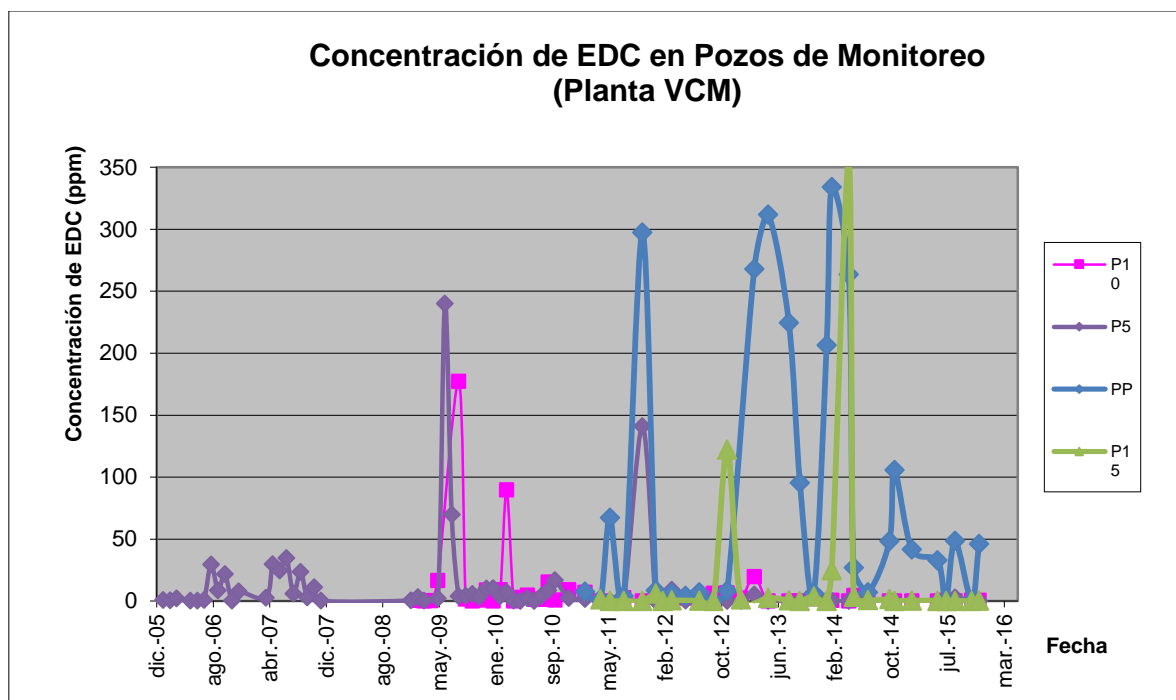
La tendencia en catorce de los veinte pozos de monitoreo es levemente decreciente y en seis de ellos se presenta estable en concentración de EDC, ver Gráficos 27 a 33 en el Anexo Pasivos Ambientales (páginas 54 a 57).
