**Programa:** Monitoreo y Control del Estado Operativo y Mantenimiento de Plantas.

**Subprograma:** Pasivos Ambientales.

**Período:** Enero a Diciembre de 2015.

## 1.1. Petrobras Argentina S.A.

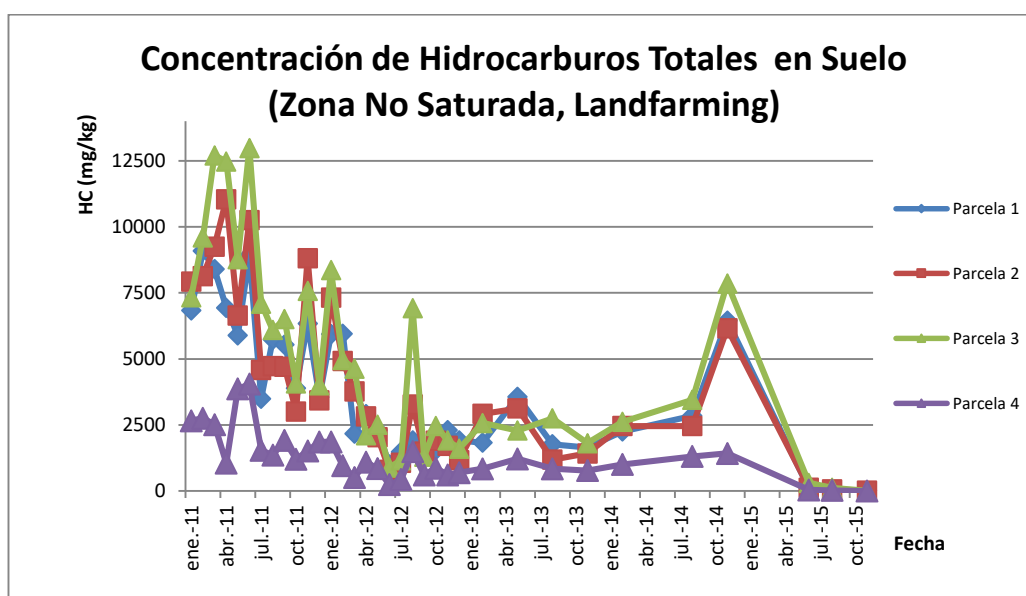
Se solicitó a la empresa los monitoreos correspondientes al año 2015 (Certificados de Cadena de Custodia y Protocolos para Informe), los mismos fueron volcados en un gráfico donde se puede apreciar la tendencia decreciente en concentración de Hidrocarburos Totales en suelo en las cuatro parcelas de la Zona No Saturada del Landfarming, como así también la concentración de Hidrocarburos Alifáticos y Aromáticos. En el año 2015 los resultados de los monitoreos arrojaron valores muy inferiores a los históricos, por solicitud del OPDS mediante la Resolución 057/15, el monitoreo del Landfarming deberá realizarse en forma trimestral y mediante la técnica EPA 8015D y así se viene realizando desde mediados de 2015, anteriormente se realizaba con la técnica EPA 418.1. Se sospecha que los valores llamativamente inferiores a los históricos sea debido al cambio de técnica analítica, de todas maneras no se dispone de suficiente cantidad de datos para sacar conclusiones, se seguirá prestando atención a posteriores monitoreos.

A continuación se muestran gráficos de concentración de Hidrocarburos Totales en Suelo, Hidrocarburos Alifáticos e Hidrocarburos Aromáticos en Zona No Saturada, Landfarming, en mg/kg desde enero de 2011 hasta diciembre de 2015.

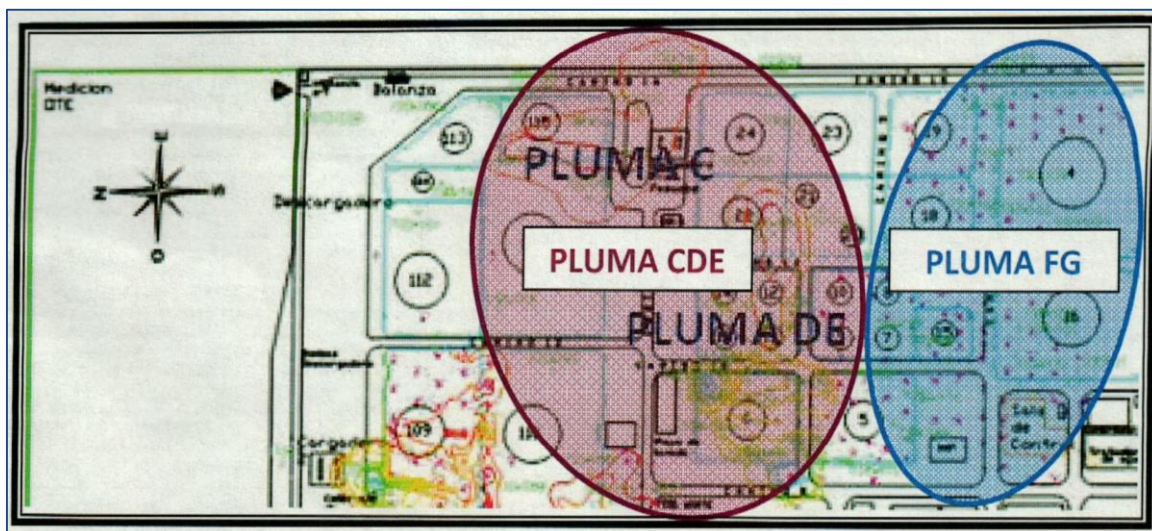
**Ubicación Plumas FG y Pluma CDE**

Las acciones remediadoras se iniciaron a fines del mes de octubre de 2008. El objetivo es la extracción de hidrocarburos (HC) en fase libre (FLNA) hasta límites admisibles y la reducción de hidrocarburos disueltos en la fase soluble de los sectores denominados Pluma FG y CDE.

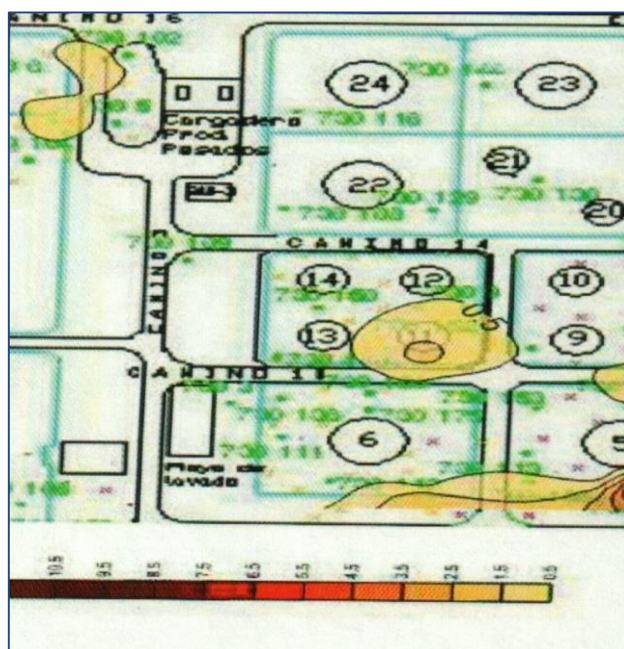
Isoespesores Pluma CDE a diciembre de 2015

Para la remediación de la pluma CDE se realizó el monitoreo solicitado por OPDS a partir del 30 de enero de 2014 con una frecuencia mensual. El total de producto recuperado a noviembre de 2014 por los dos equipos durante los meses de operación fue de 8950 litros de FLNA. Durante el año 2015 fueron recuperados 1910 litros en la Pluma CDE. La empresa continúa con la eliminación de los espesores de FLNA con los equipos 2 y 4 sobre la Pluma CDE. Dados los bajos espesores se realizará tareas puntuales de extracción sobre los pozos que continúan registrando presencia de FLNA. Se concluye que el proceso iniciado por Lihúe Ingeniería S.A. ha arrojado resultados óptimos para el sector CDE ya que se ha registrado un descenso considerable de

espesores de FLNA desde el inicio de las operaciones (ver Gráficos 13 y 14, Anexo Pasivos Ambientales, páginas 44 y 45).

**Figura 2: Comparación de evolución de iso-espesores de FLNA durante el año 2014/2015 (Pluma CDE)**

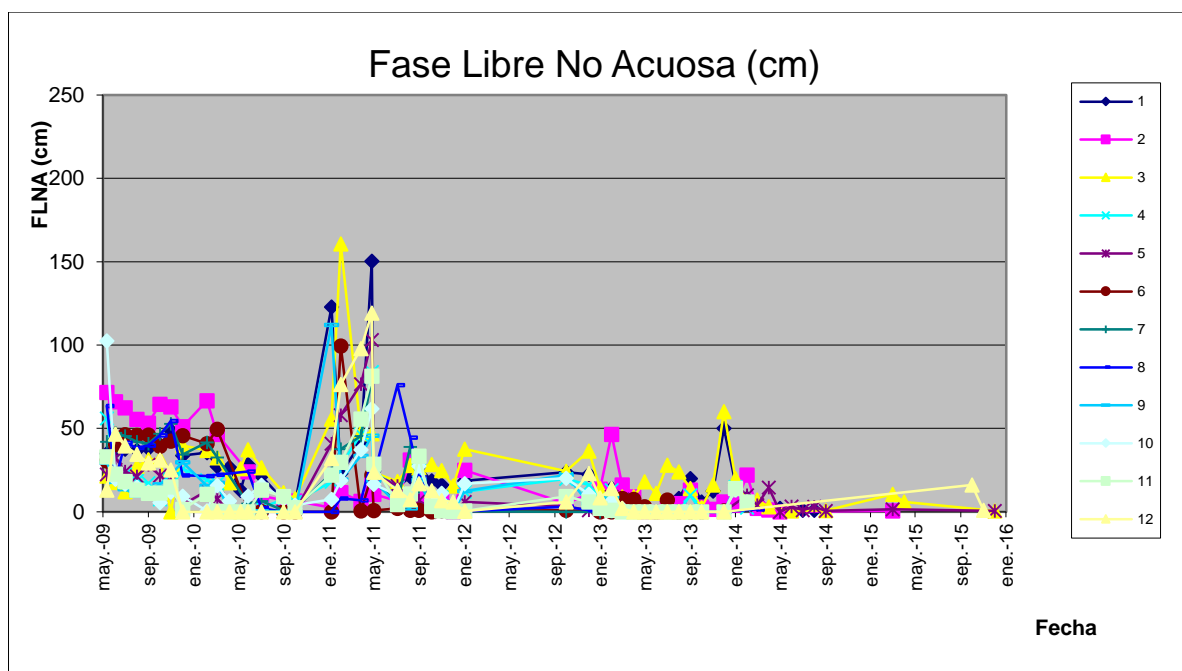
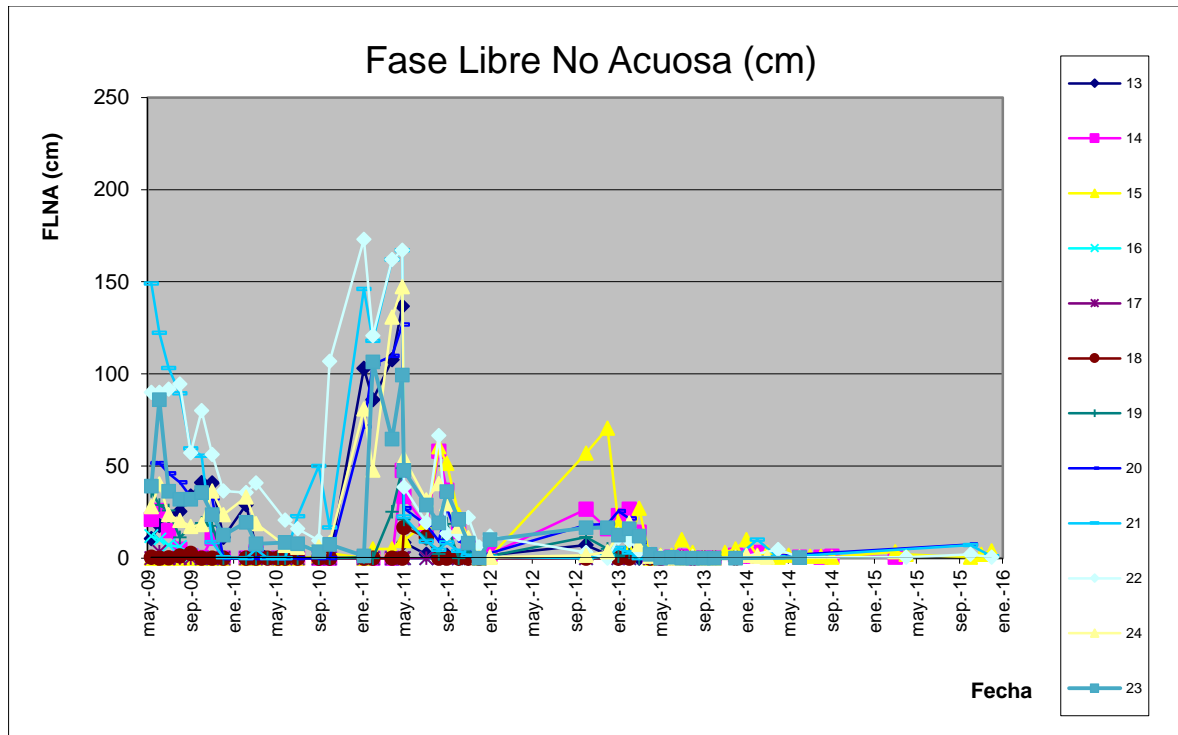
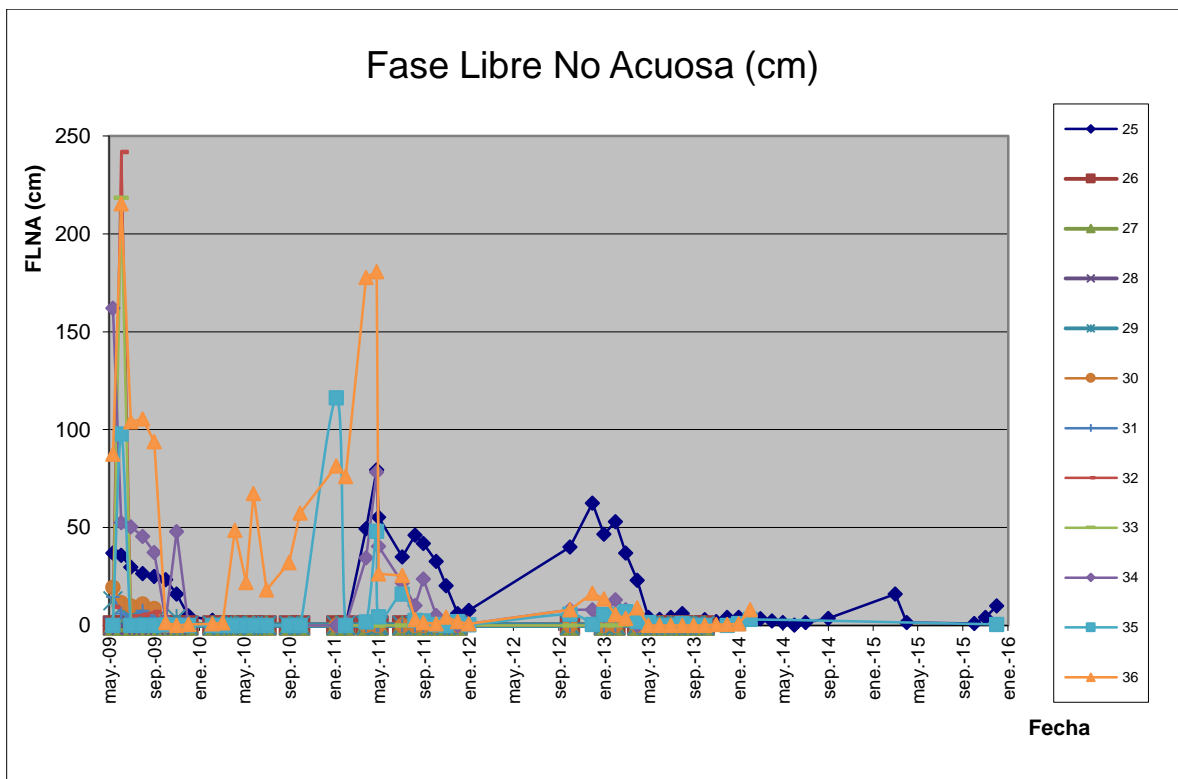
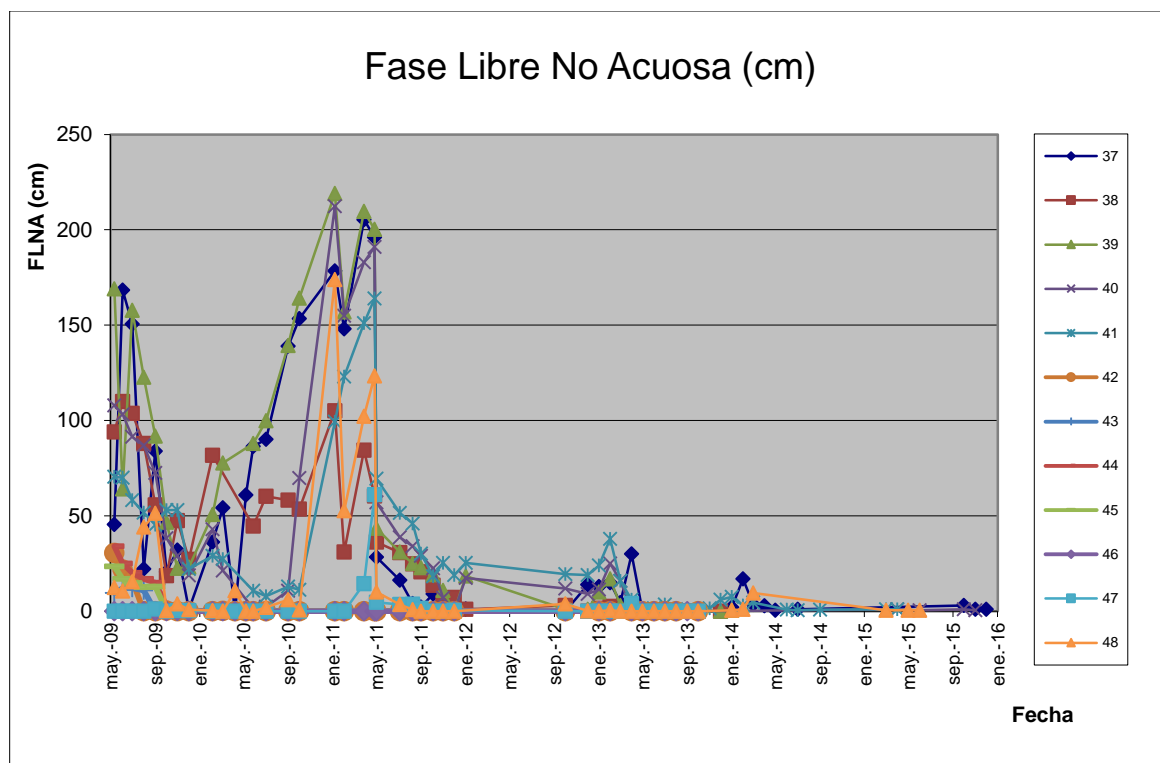
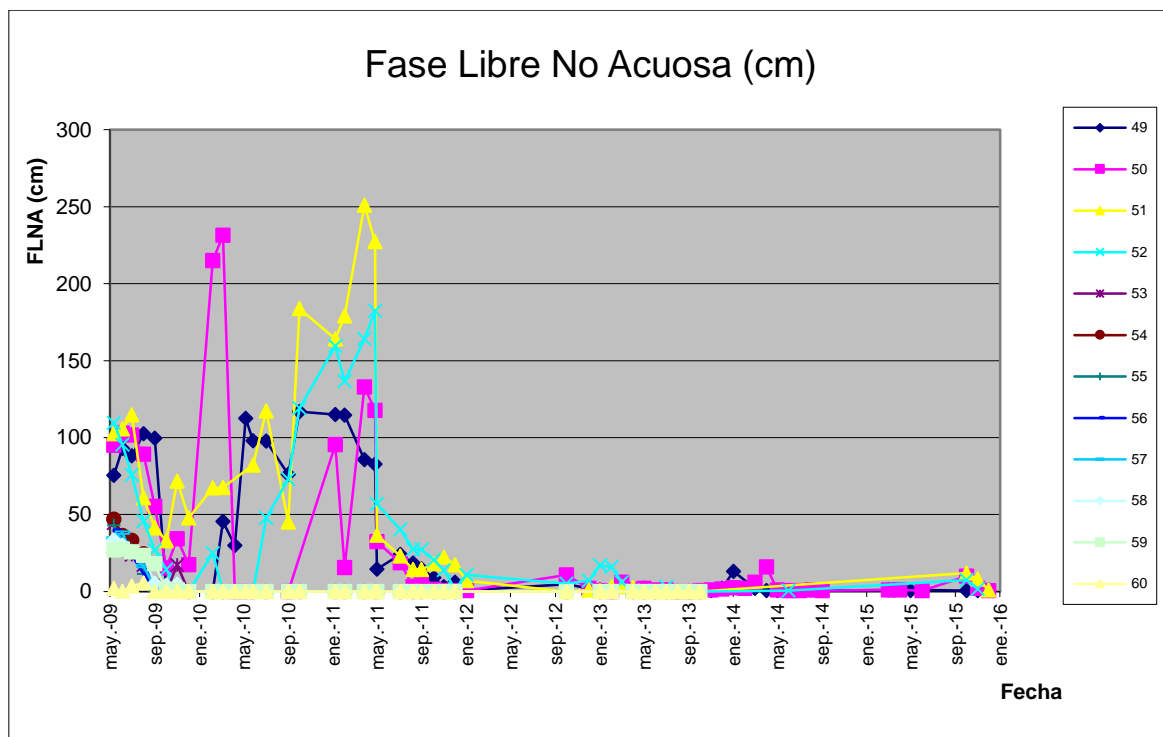
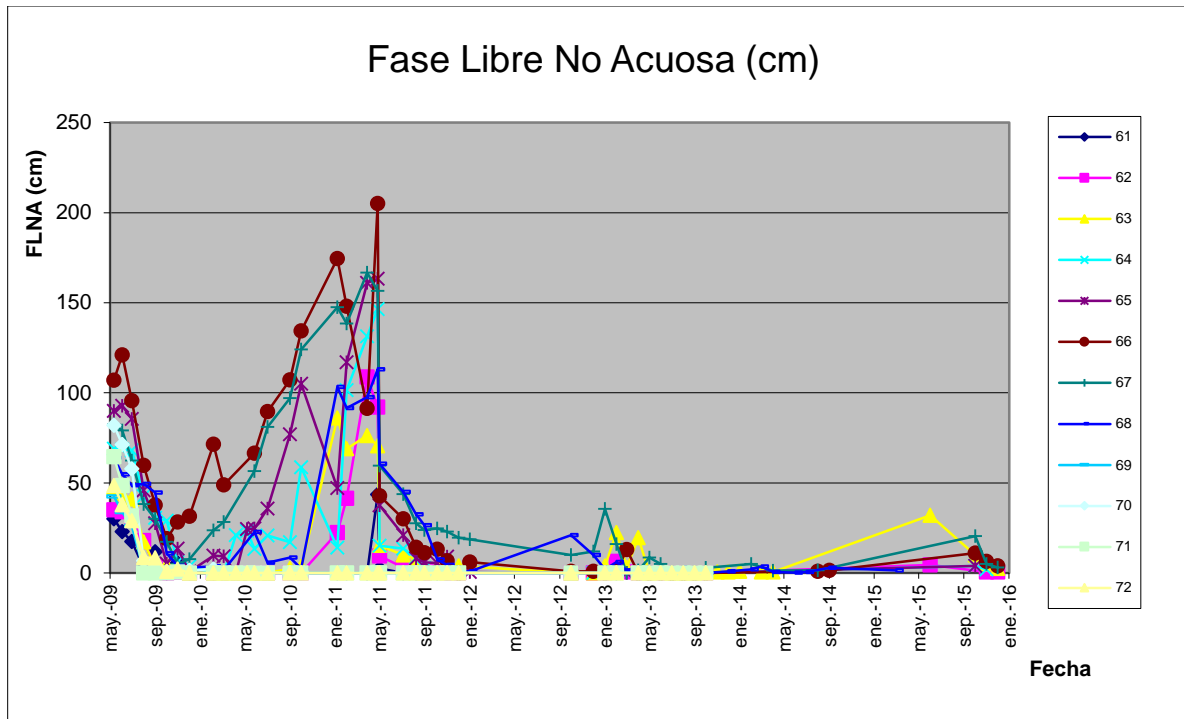
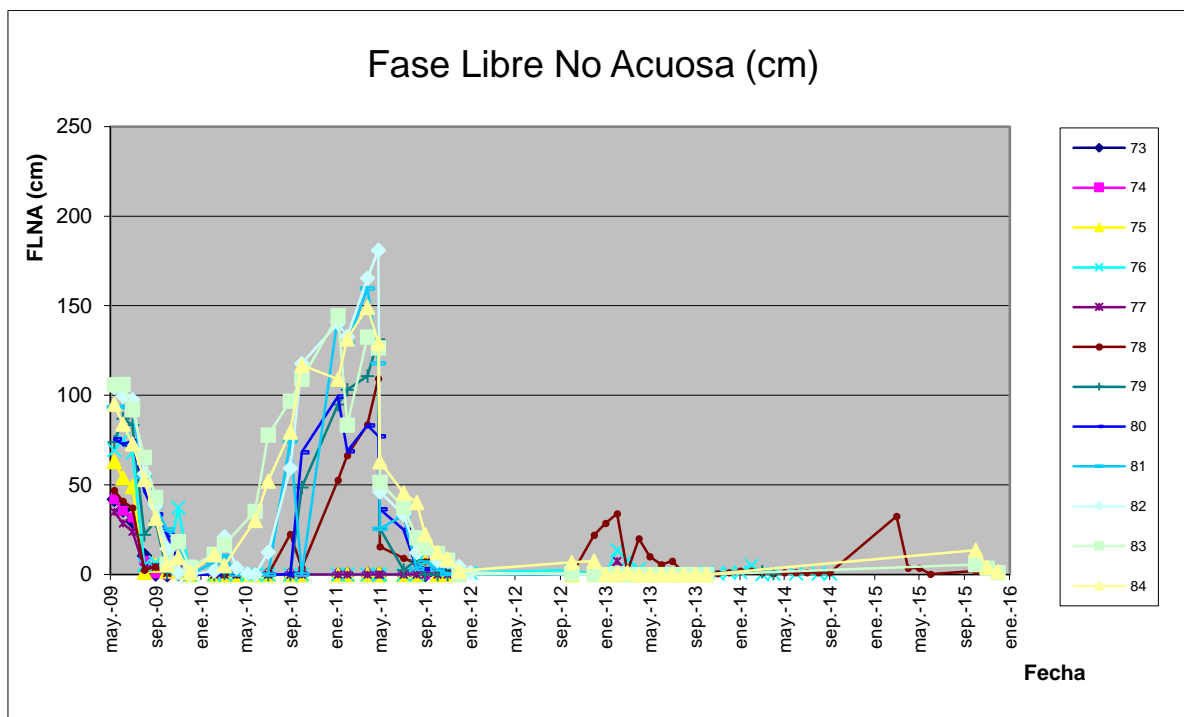
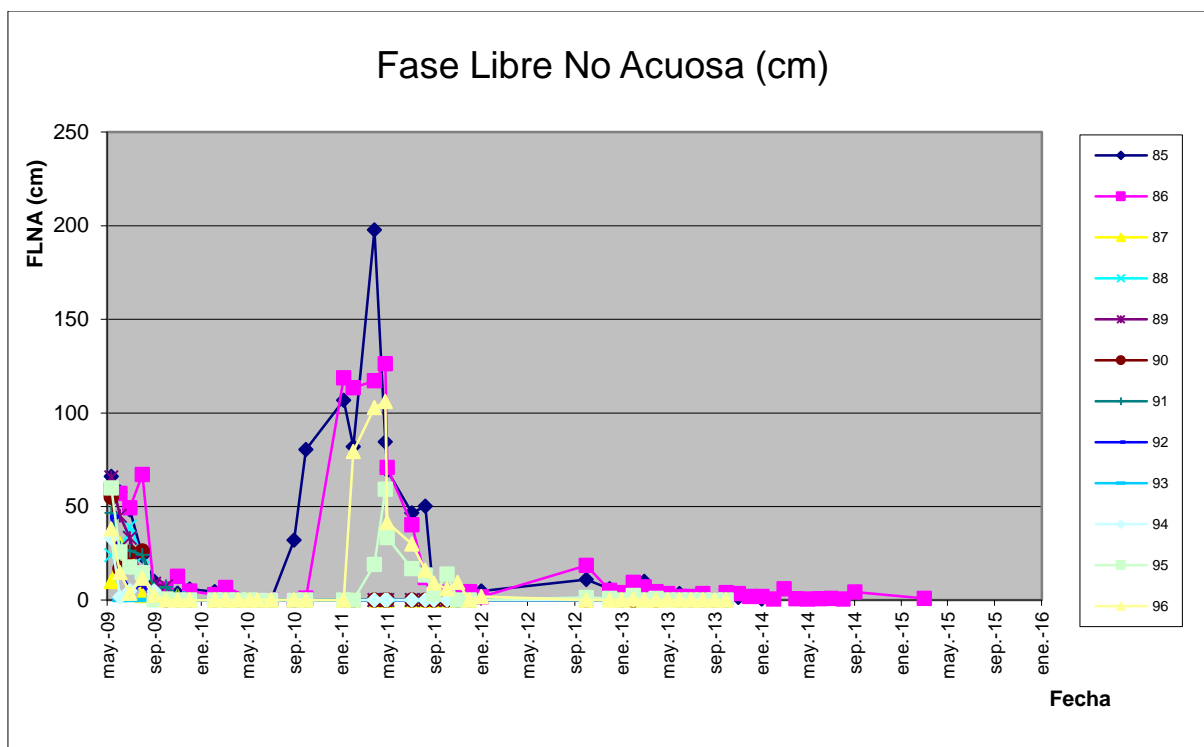
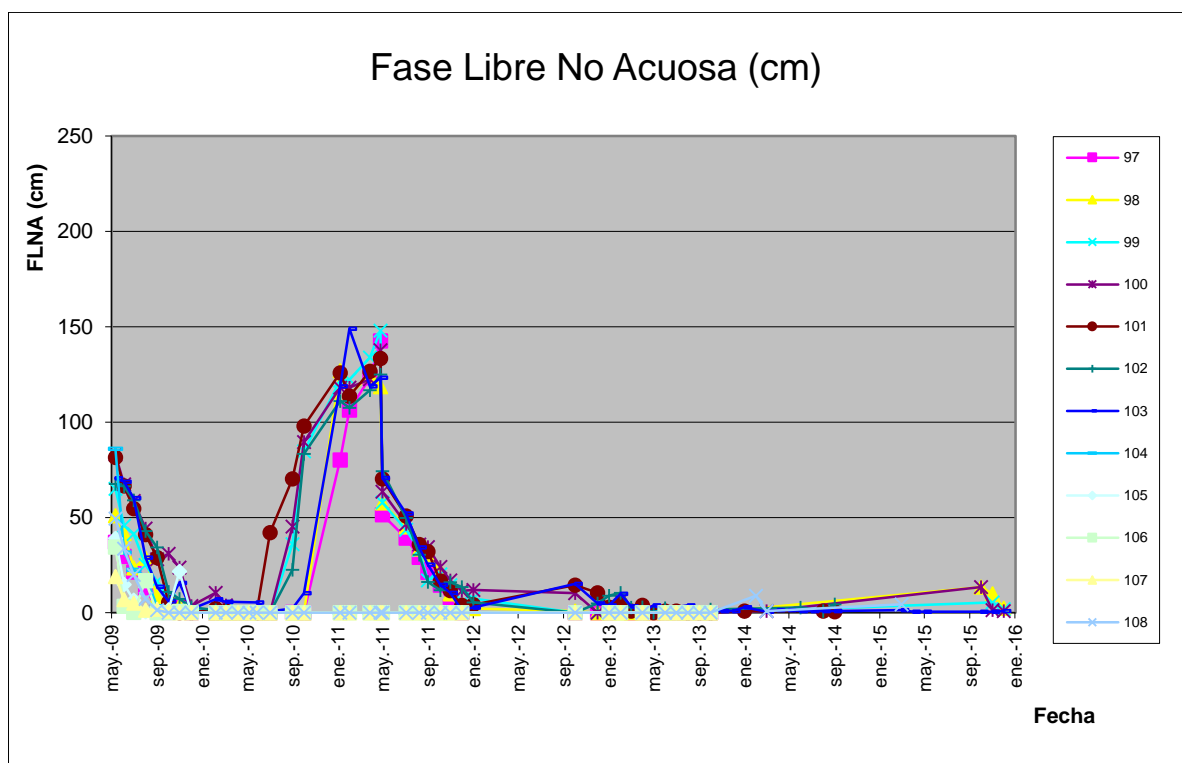
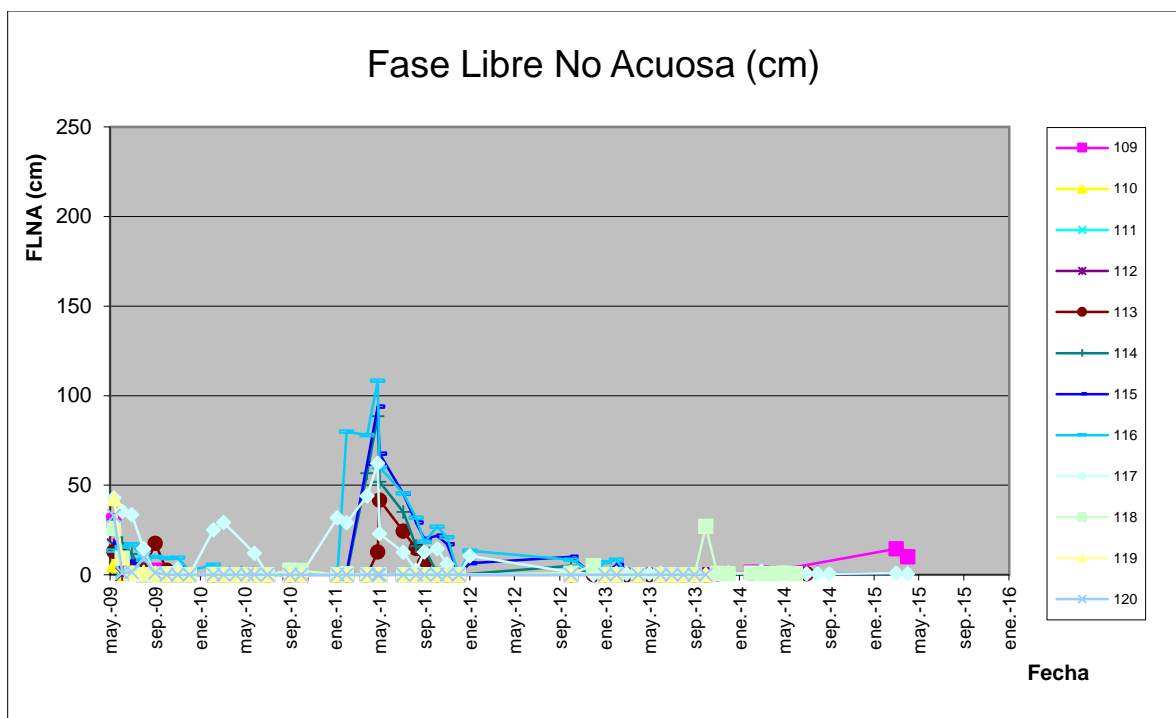
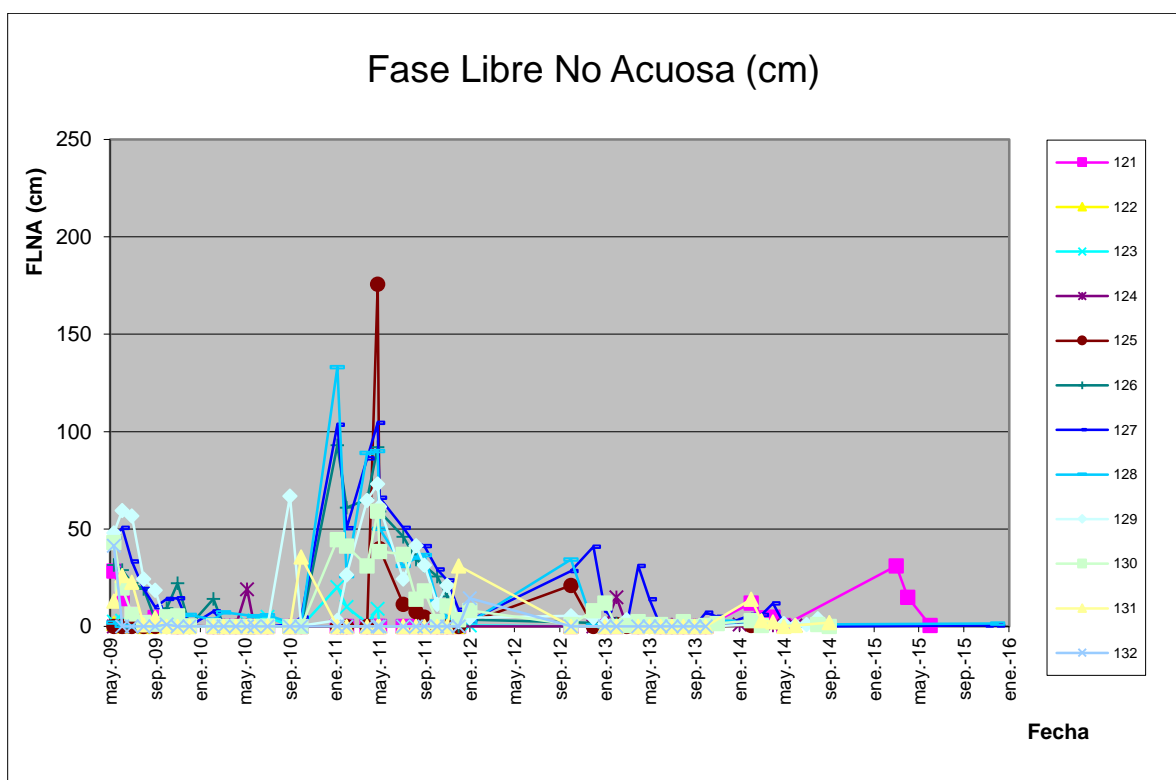
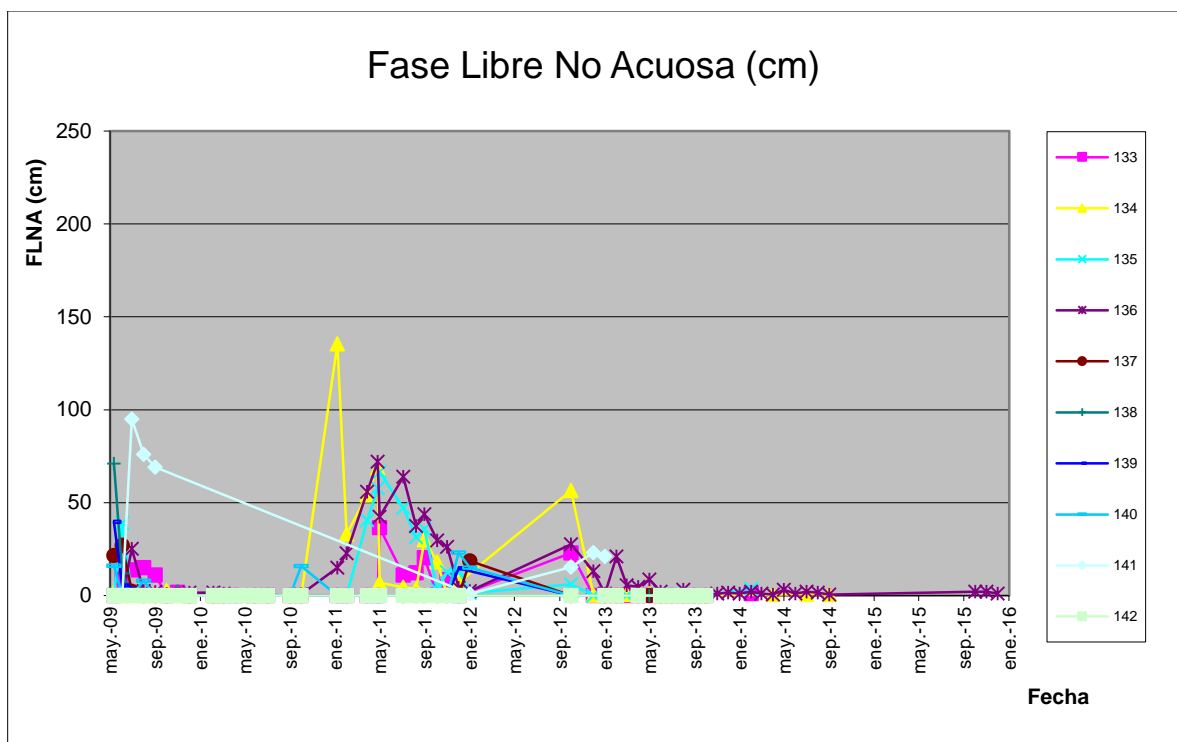
Pese a las fluctuaciones del espesor de la FLNA, la tendencia general de la totalidad de los pozos monitoreados es de decreciente a estable (últimos dos años); durante el año 2015 no se han superado los 32 cm de FLNA (pozo 78 y 121, marzo de 2015 y pozo 61, junio de 2015).

La técnica aplicada (Dual Phase Vacuum Extraction) se encuentra en una etapa asintótica del proceso para el sector pluma FG, tal como se muestra en los Gráficos 1 al 12 del Anexo Pasivos Ambientales (páginas 38 a 44). La empresa continua trabajando actualmente en la pluma FG.

Desde el Gráfico 1 al Gráfico 12 inclusive se presenta la evolución de la FLNA (Fase Libre no Acuosa) de los freatómetros de la Pluma FG desde mayo de 2009 hasta diciembre de 2015 (pozos 1 al 142). Los gráficos 13 y 14 presentan la evolución de la FLNA durante el año 2015 para la Pluma CDE, recordando que se comenzó a trabajar en ella a principios del año 2014 (pozos 251 al 275 correspondientes al equipo de extracción 4 y del pozo 276 al 305, correspondientes al equipo de extracción 2).

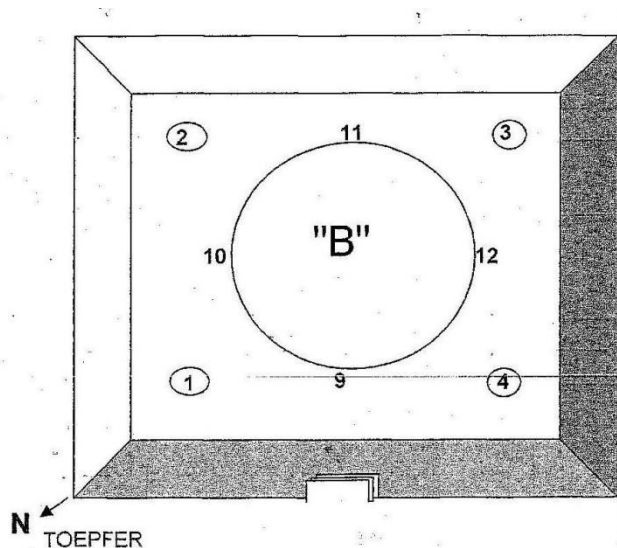
Los ensayos de laboratorio practicados hacia fines del año 2007 en el recinto de tanque y suelo tratado determinaron que el contenido de HTP (hidrocarburos totales de petróleo) en lixiviado se encontraba muy por debajo de 30 mg/lit que se establece como parámetro de comparación según Resolución ADA 336/03.

Ubicación de los puntos de monitoreo de suelo realizados luego de la remediación dentro del recinto de contención del Tanque B (alrededor el Tanque).

Durante el año 2007, la empresa presentó al OPDS un Plan de Remediación para su evaluación consistente en inertización y solidificación del suelo oleocontaminado y relleno posterior con suelo nuevo, análisis de suelo a distintas profundidades y análisis de agua subterránea en 7 pozos de captación.

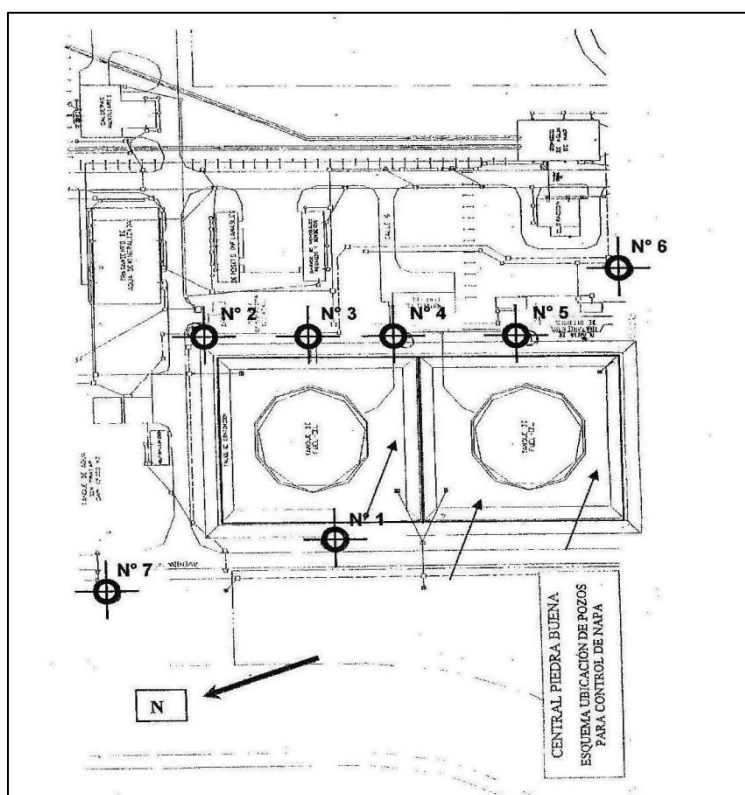
Ubicación de los pozos de monitoreo de napas (uno aguas arriba del Tanque B y 6 aguas abajo):
